Kuntotarkastusraportti

Esimerkkitie 1

Katuosoite	Esimerkkitie 1
Kaupunki	00100 Esimerkkikunta
Tarkastuspäivä	15.5.2023
Tarkastuksen tarkoitus	Asuntokauppa
Kohteen käyttötarkoitus	Asuinrakennus
Rakennuksen tyyppi	Omakotitalo
Toimeksiantajat	Matti Meikäläinen
Kohteen omistajat	Matti Meikäläinen
Tarkastaja	Paavo Partanen (RI) paavo.partanen@serviz.fi 0406203663
Läsnäolijat	Matti Meikäläinen (omistaja) Mikko Möttönen (ostajaehdoka) Taru Tehokas (kiinteistönvälittäjä) Paavo Partanen (kuntotarkastaja)
Säätila	Puolipilvinen
Ulkoilman lämpötila	21.0 °C
Ulkoilman kosteus	32.0 % (5.9 g/m ³)
Sisäilman lämpötila	22.8 °C
Sisäilman kosteus	33.4 % (6.8 g/m ³)
Sisäilman kosteuslisä	0.9 g/m ³ (suositus korkeintaan 3 g/m ³ asuinhuoneistoissa)
Ilmoitettu rakennusvuosi	2013
Milloin kohde on siirtynyt nykyiselle omistajalle	2019
Huoneistoala	159 m ²
Maanpäällisten kerrosten lukumäärä	2
Huonejako	6h + k + s/psh + wc + khh + tekninen tila
Käytetyt mittalaitteet	Pintakosteusosoitin Gann B 55 BL Ilmanlämpötila- ja kosteusmittari Gann BL Compact TF 3 Vesivirtamittari Onninen Vedenlämpötilamittari Testo 106 Savukynä (ilmanvaihto)

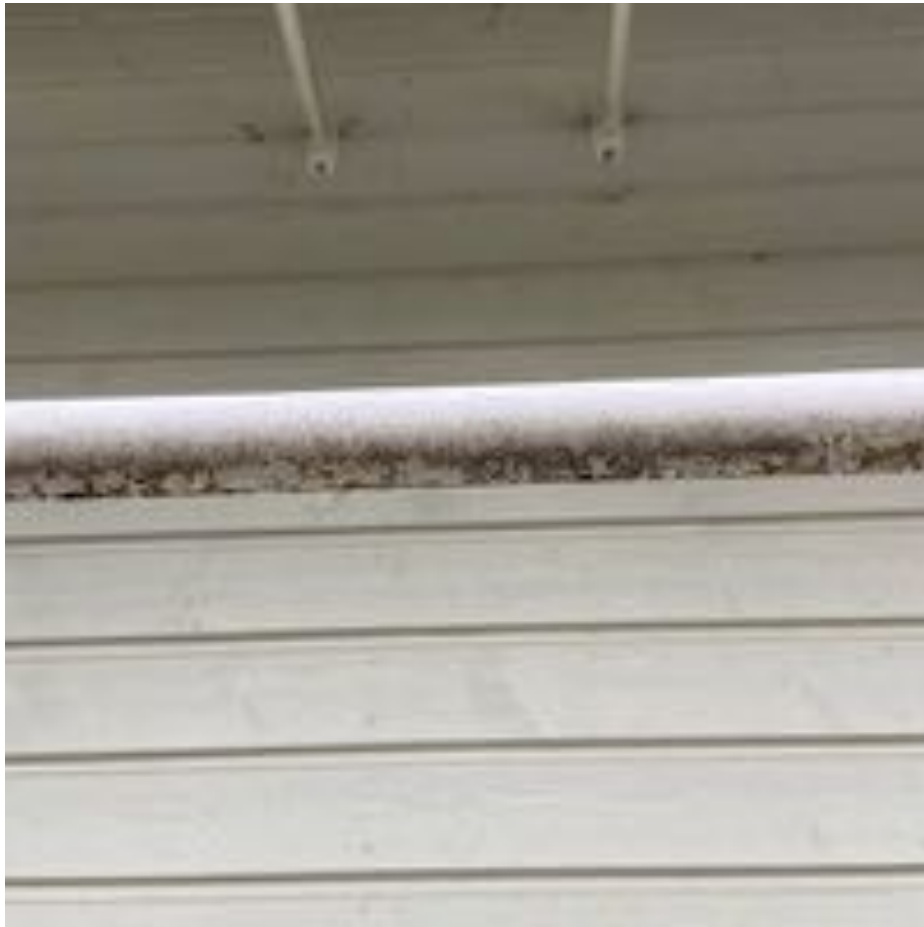
1. Seinätikkaat ovat likaiset. Seinätikkaissa oleva lika tekee tikkaista liukkaat (turvallisuus).
Suosittellaan seinätikkaiden puhdistamista turvallisen kulun varmistamiseksi.

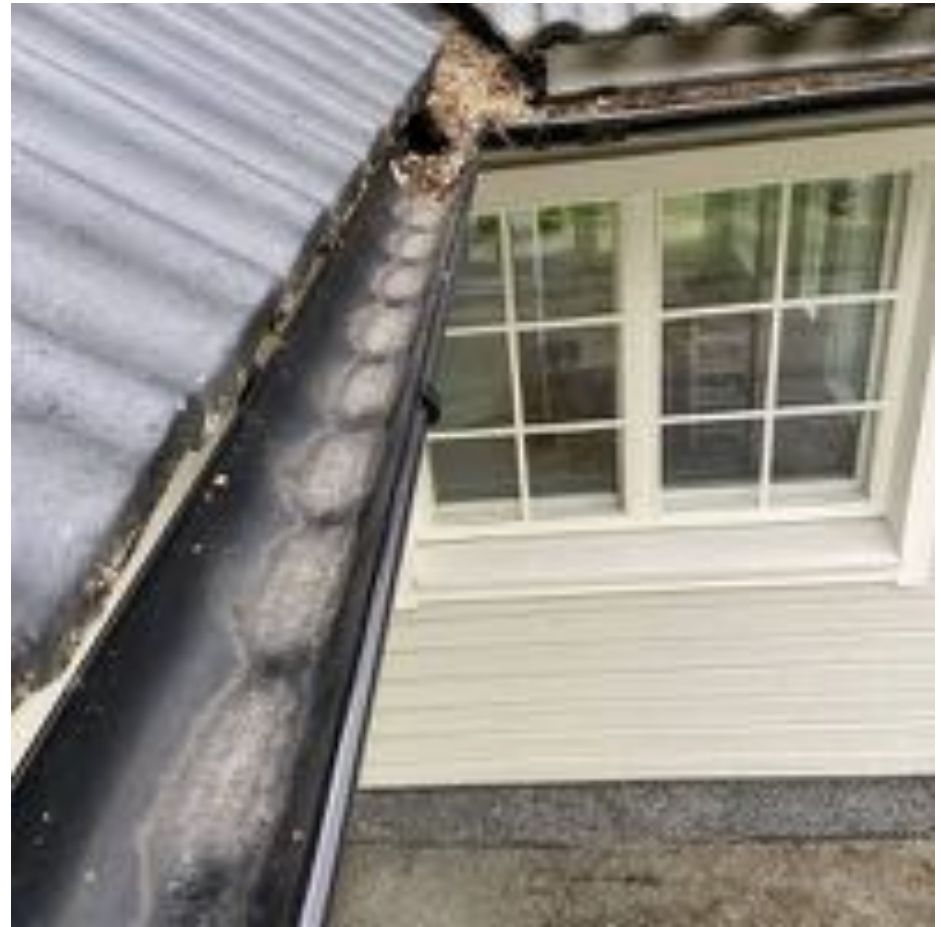
2. Vesikouruissa on orgaanista jätettä. Orgaaninen jäte vesikouruissa padottaa vettä. Seisova vesi ränneissä edesauttaa vesikourujen ruostumista ja lyhentää sadevesijärjestelmän käyttöikä. Talvella jäätyvä vesi saattaa rikkoa sadevesijärjestelmää.
Suosittellaan vesikourujen puhdistamista.

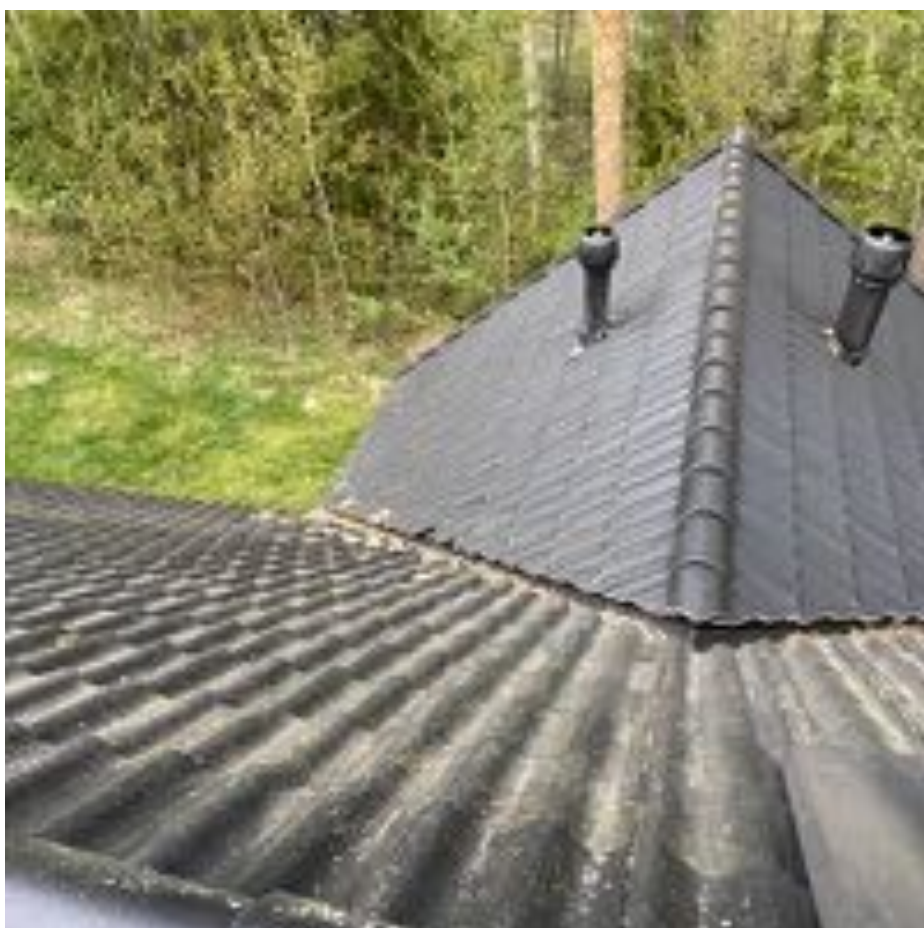
3. Katteella on orgaanista jätettä. Orgaaninen jäte altistaa katetta rapautumiselle, heikentää katteen ominaisuuksia ja lyhentää katteen elinkaarta. Roskaantunut katto kuivuu sateen jälkeen hitaasti.
Suosittellaan katteen puhdistamista orgaanisesta jätteestä.

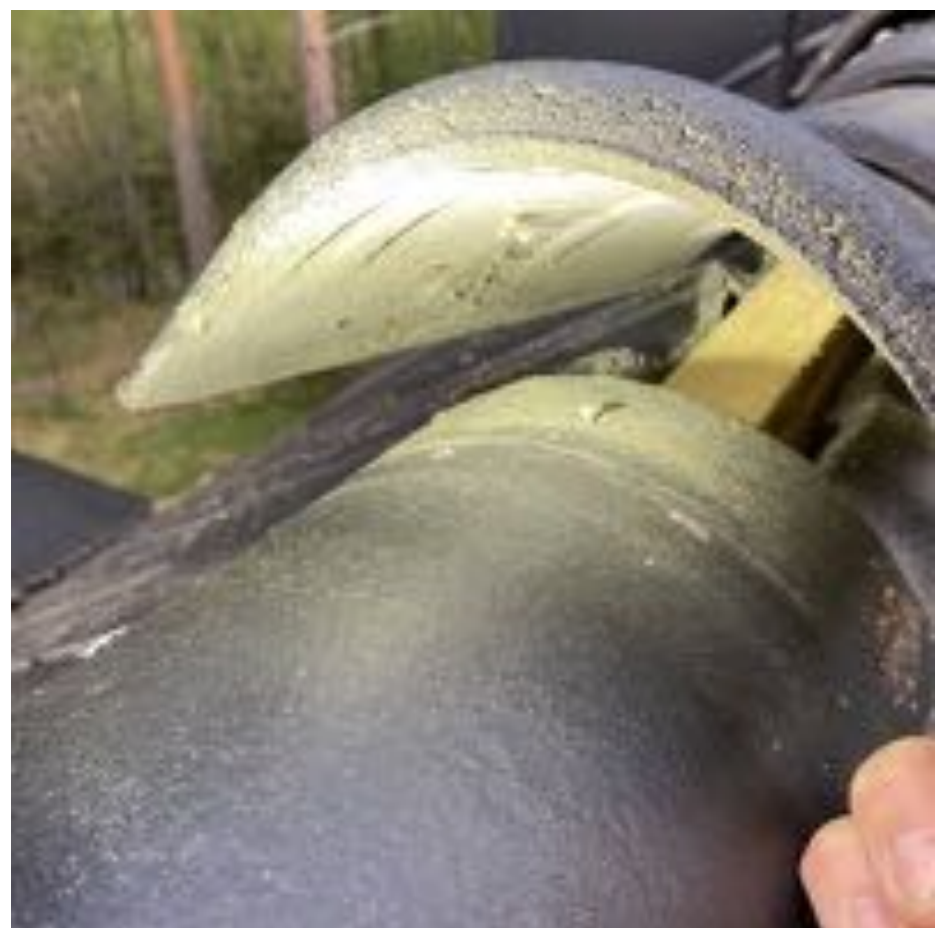
4. Harjatiiviste puuttuu/ei ole asennettu. Harja suositellaan tiivistettäväksi harjatiivisteellä, joka estää orgaanisen jätteen (lehdet, koivunsiemenet) kulkeutumisen vesi- ja aluskatteen väliin.
Suosittellaan tuulettuvan harjatiivisteiden asentamista (yläpohjan tuuletuksen varmistaminen).

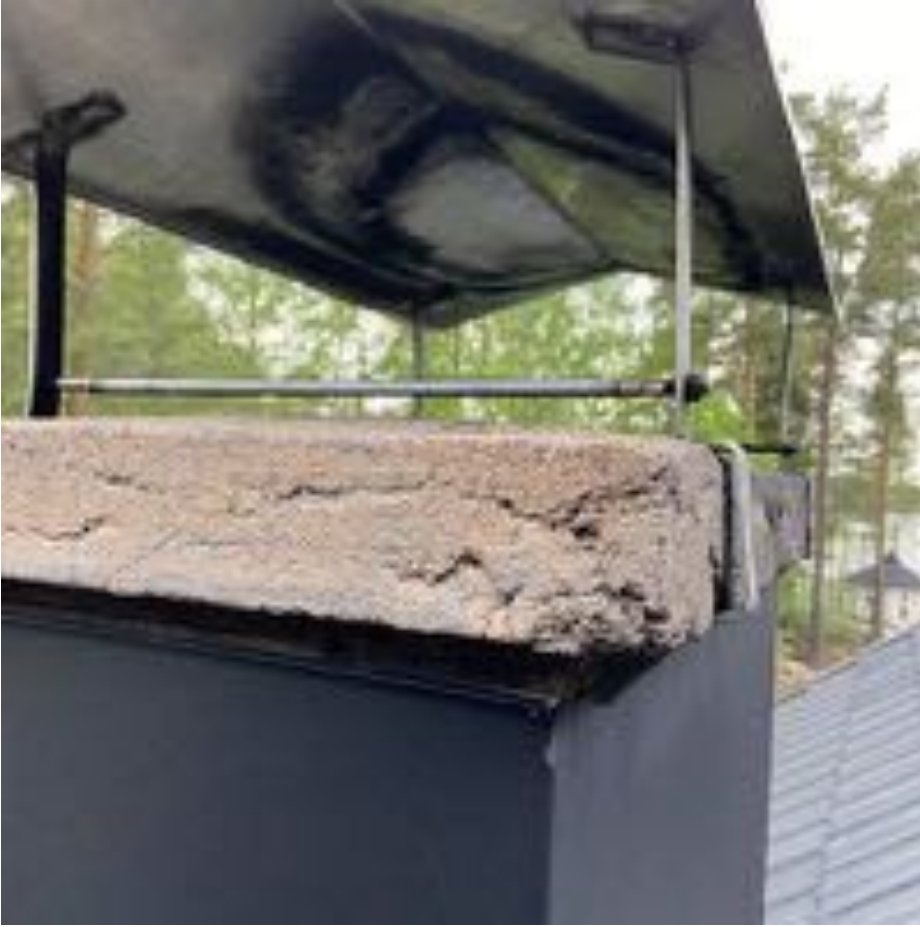
5. Piipun betonisessa kauluksessa havaittiin halkeama. Halkeamat nopeuttavat rakenteiden rapautumista, kun tunkeutunut vesi/sammal jäätyessään laajenee (pakkasrapautuminen).
Suositellaan kauluksen halkeaman korjaamista kestävyuden varmistamiseksi.

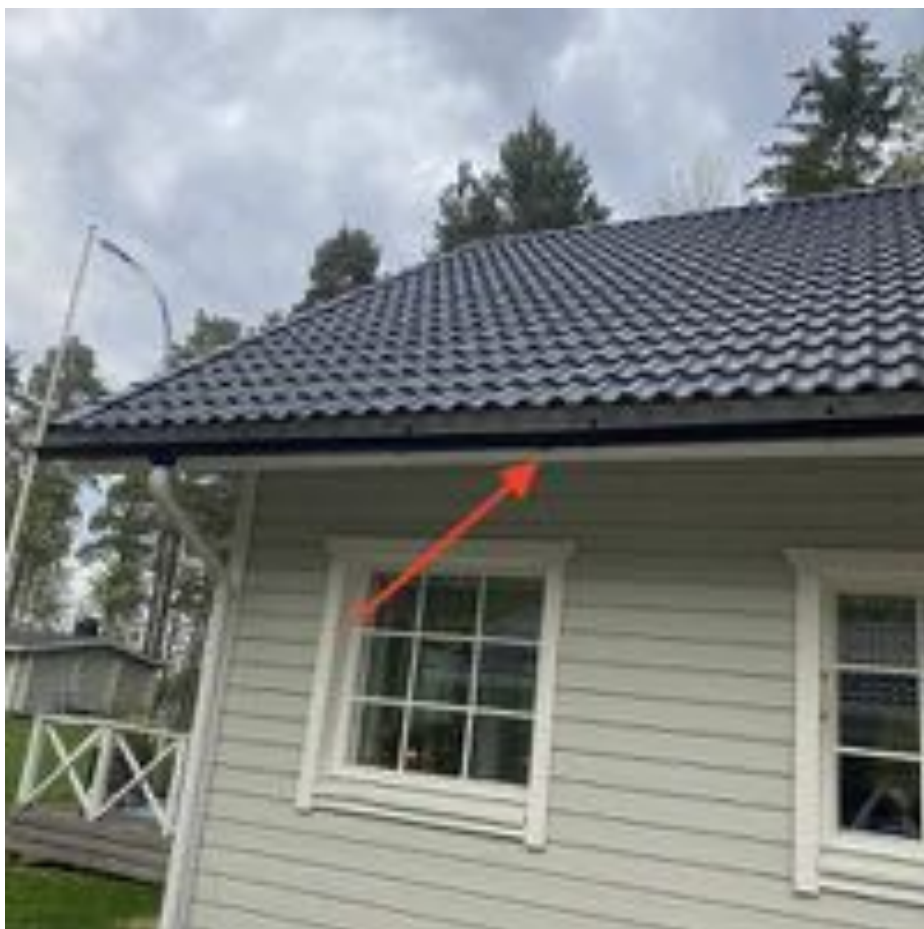
8. Huomio: Rakennuksen edessä havaittiin vesikourun olevan hieman taipunut. Mikäli kourun toiminnassa (riittävässä vedenpoistossa) havaitaan puutteita, suositellaan kourun suoristamista vääntyneeltä osin.

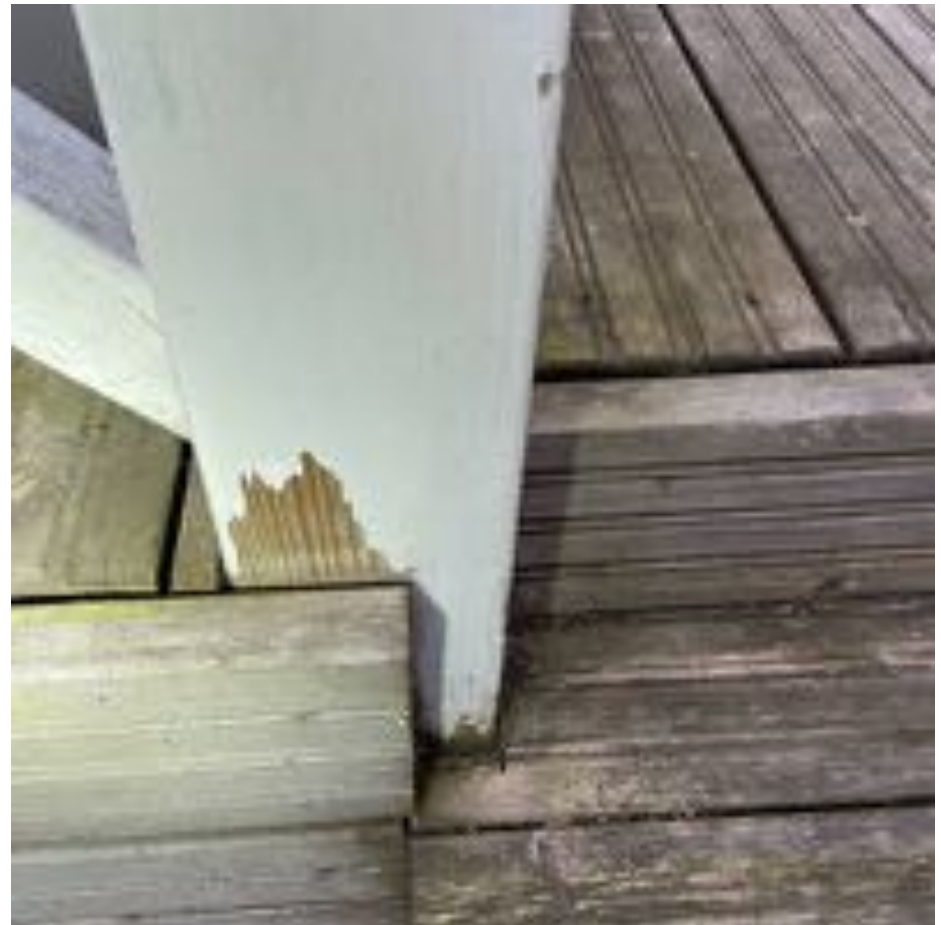
24. Huomio: Ulkokuistin osalla pilarin maalipinnassa on alkavaa kulumaa. Lähellä vaakapintaa/maata olevat puuosat voivat olla kovassa kosteusrasituksessa (roiskuva vesi, kinostuva lumi), jonka vuoksi niiden säännöllinen huoltomaalaus on tärkeää.

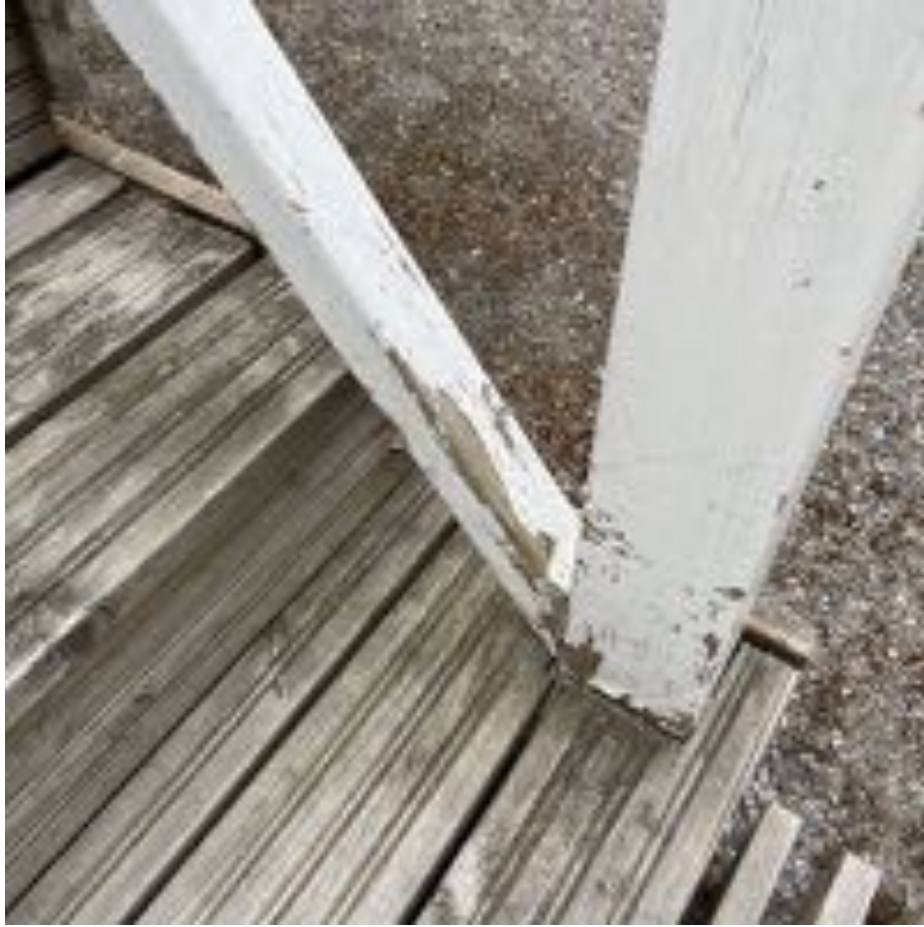
25. Myös ulkokuistin kaiteiden maalipinnassa on kulumisen merkkejä. Puuosien huoltomaalaukseen tulee varautua niiden kestävyuden varmistamiseksi.

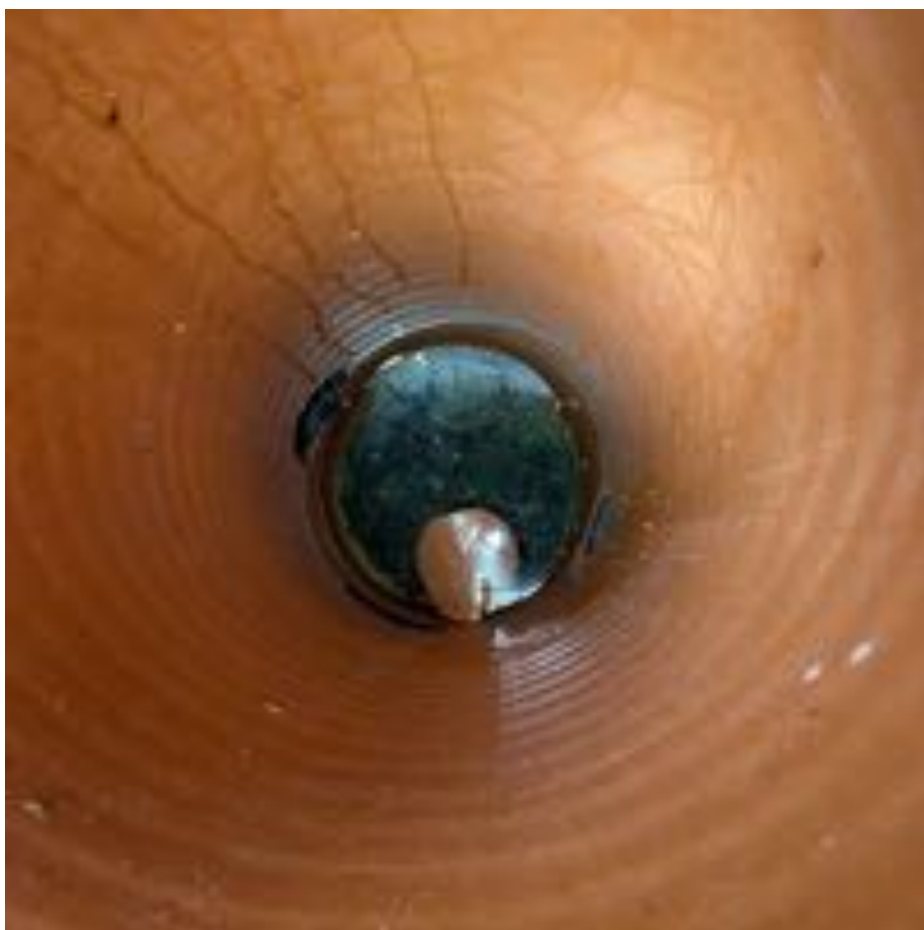
35. Salaojat tarkastettiin salaojan tarkastuskaivoista (ei havaittu padottunutta vettä). *Suosittellaan salaojien kuvaamista järjestelmän todellisen toimintakunnon selvittämiseksi (säännöllinen huolto-/tarkastustoimenpide).*

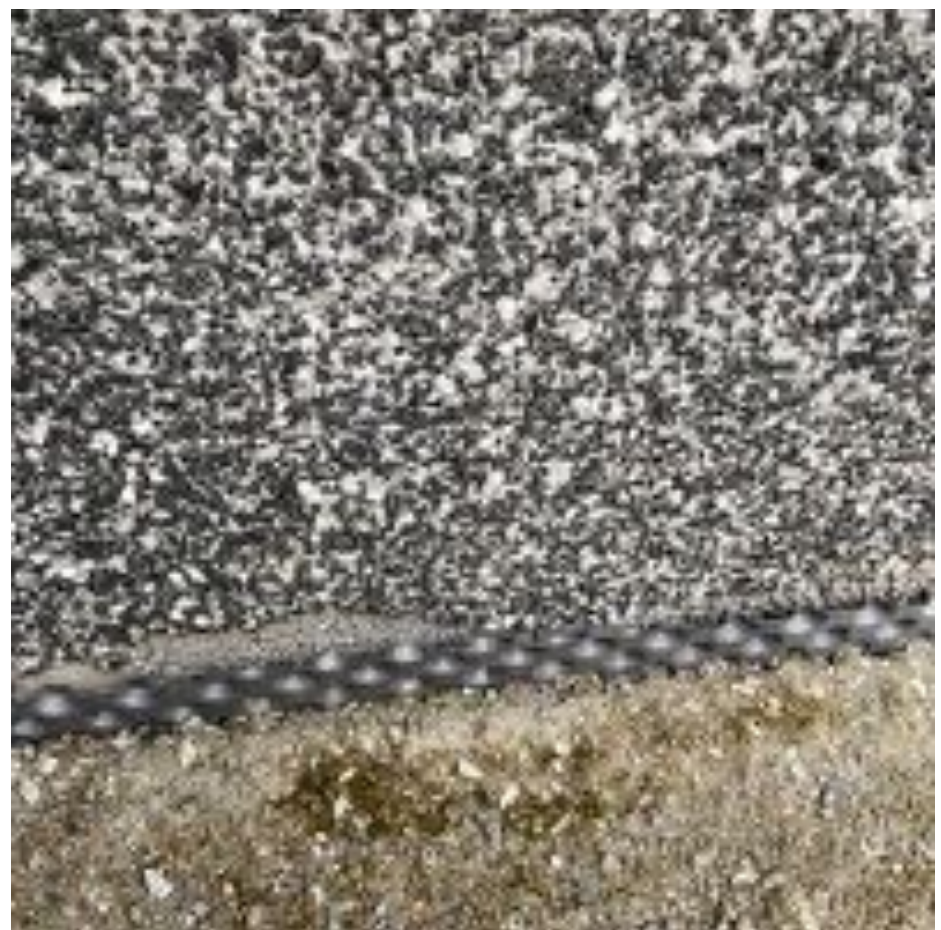
36. Patolevyn yläreunan peitelista puuttuu osassa patolevyä. Peitelista estää orgaanisen aineen pääsyn sokkelin ja patolevyn väliin. *Suosittellaan patolevyn peitelistan asentamista puuttuvilta osin.*

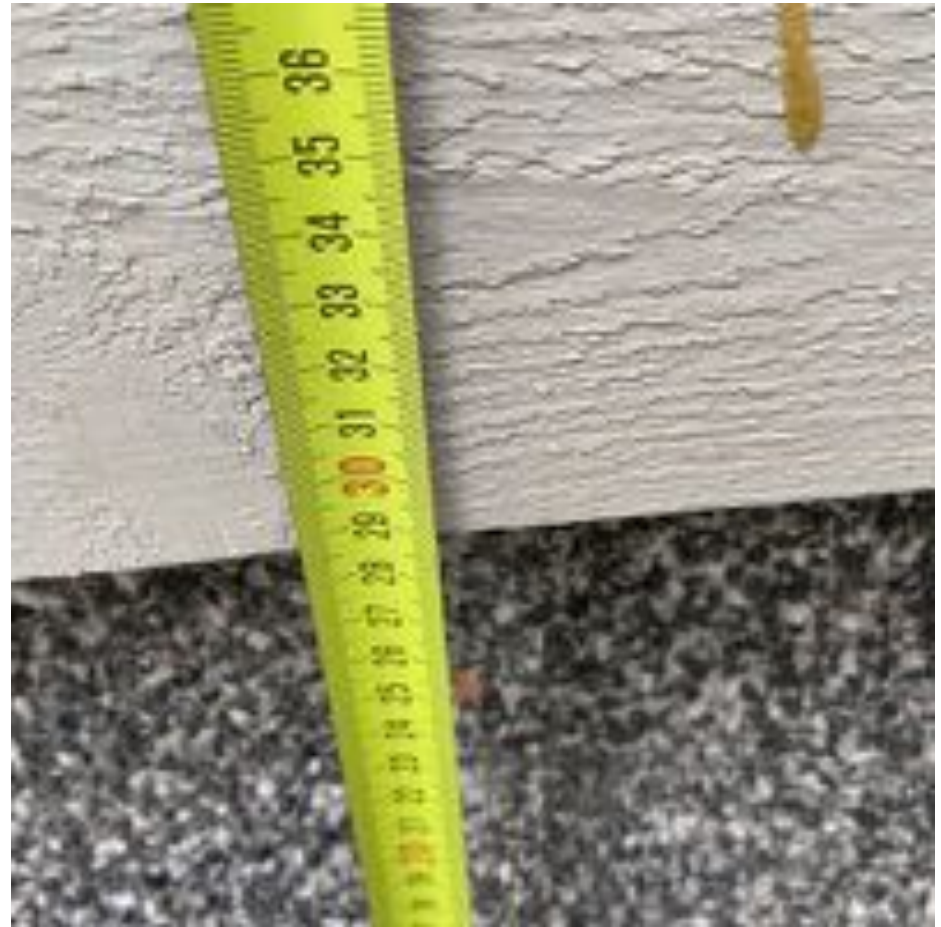
38. Yleiskuva: Sokkelin korkeudeksi mitattiin 285 mm. Sokkelin suosituskorkeus on >300 mm rakenteiden kosteusrasituksen minimoimiseksi (kinostuva lumi, roiskevesi, kapillaarinen kosteus).

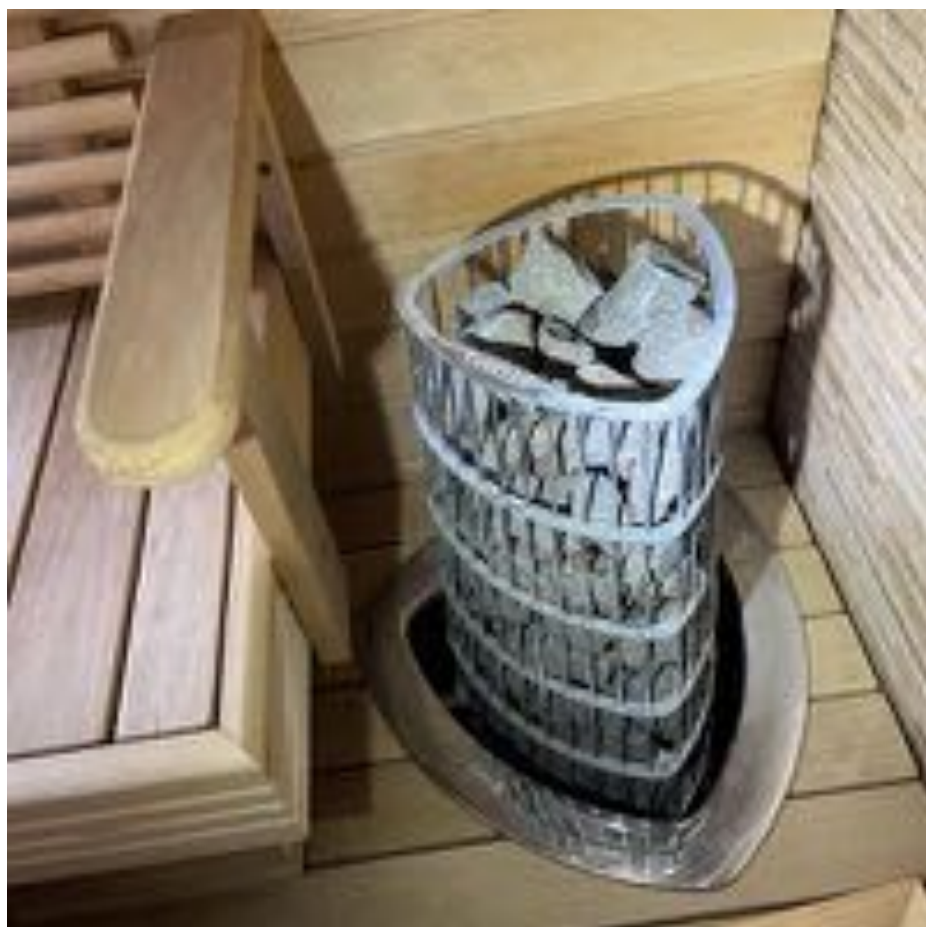
40. Kiukaan eteen ei ole asennettu kaiderakenteita. *Suosittelaa turvakaiteen asentamista kiukaan eteen turvallisuuden lisäämiseksi.*

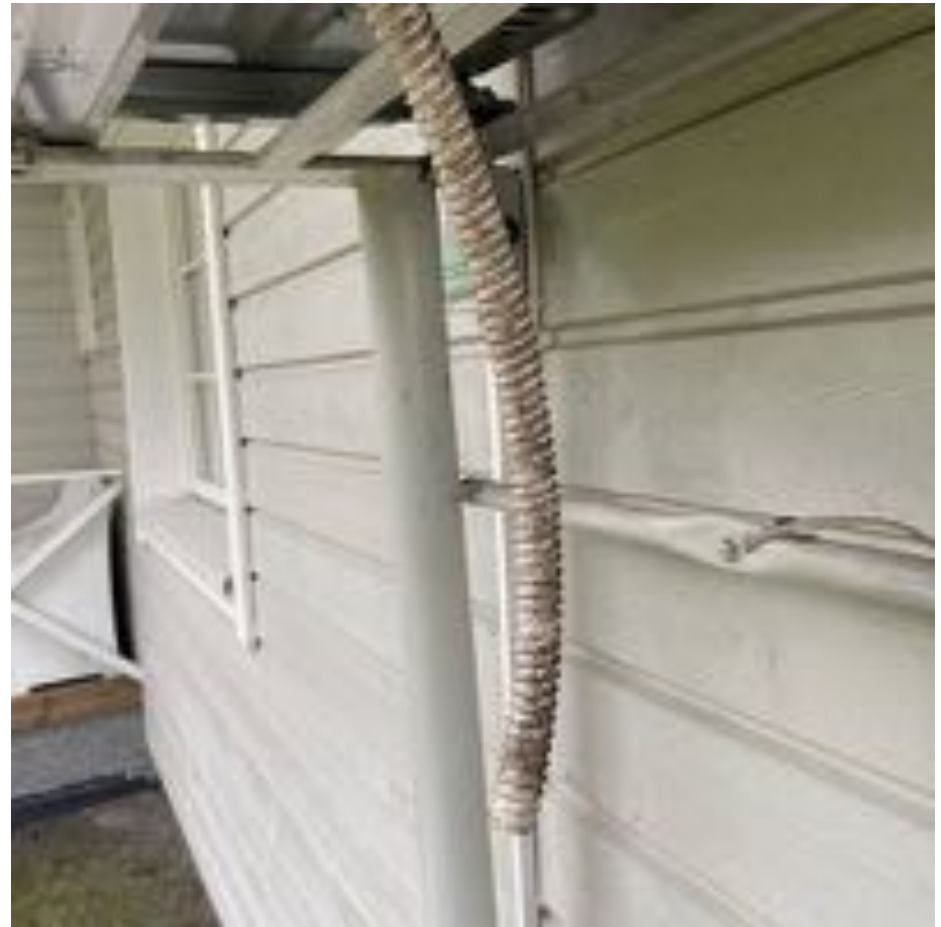
48. Ilmalämpöpumpun ulkoyksikön sulamis- ja kondenssivedet valuvat rakennuksen viereen aiheuttaen alapohjan kosteusrasitusta. Kondenssi- ja sulamisvesi tulee poistaa hallitusti pois rakennuksen viereltä.

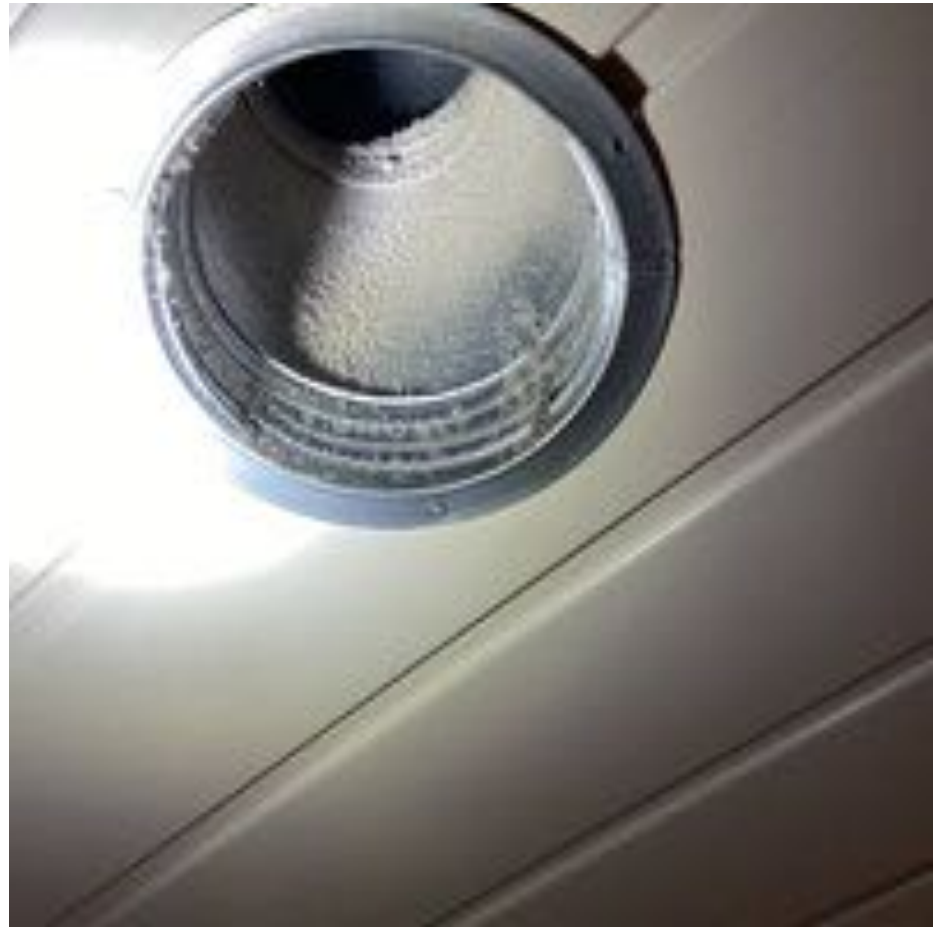
56. Ilmanvaihtokanavissa ja -venttiileissä havaittiin likaa/pölyä. Asunnon ilmanvaihtokanavat ja -venttiilit tulee puhdistaa säännöllisin väliajoin tehokkaan ilmanvaihdon ylläpitämiseksi. *Suosittelaaan ilmanvaihtohormien puhdistamista alan ammattilaisen toimesta sisäilman laadun varmistamiseksi.*

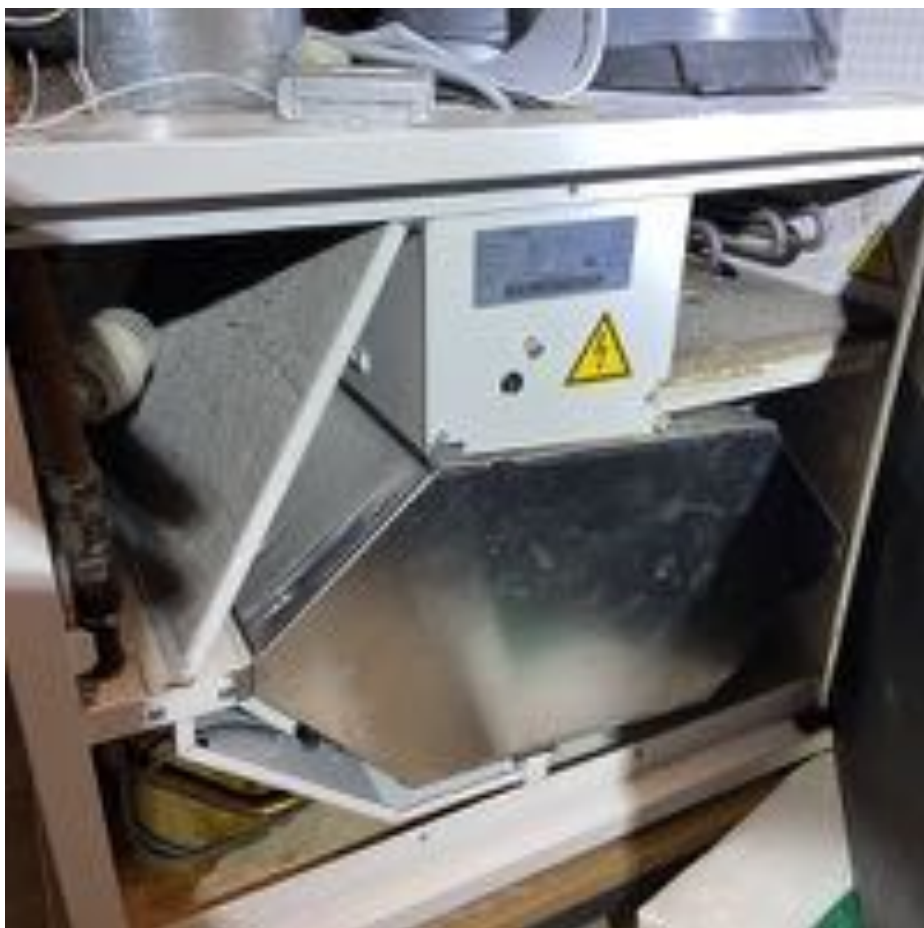
57. Ilmanvaihtokoneen asennuksessa ei havaittu puutteita. Koneen suodattimet ovat likaiset. Koneen suodattimet tulee vaihtaa vähintään 2 kertaa vuodessa. *Suosittelaaan suodattimien vaihtamista laadukkaaseen ja puhtaaseen sisäilman varmistamiseksi.*

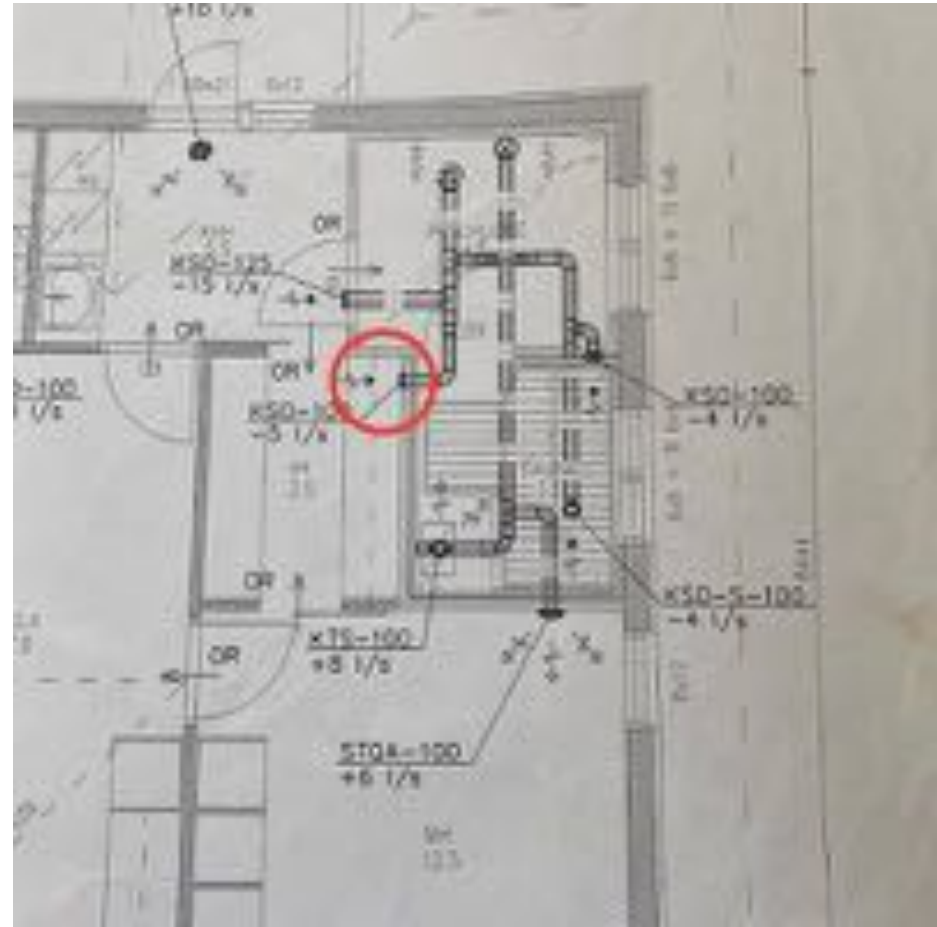
59. Huomio: Vaatehuoneeseen suunniteltua poistoilmaventtiiliä ei havaittu.

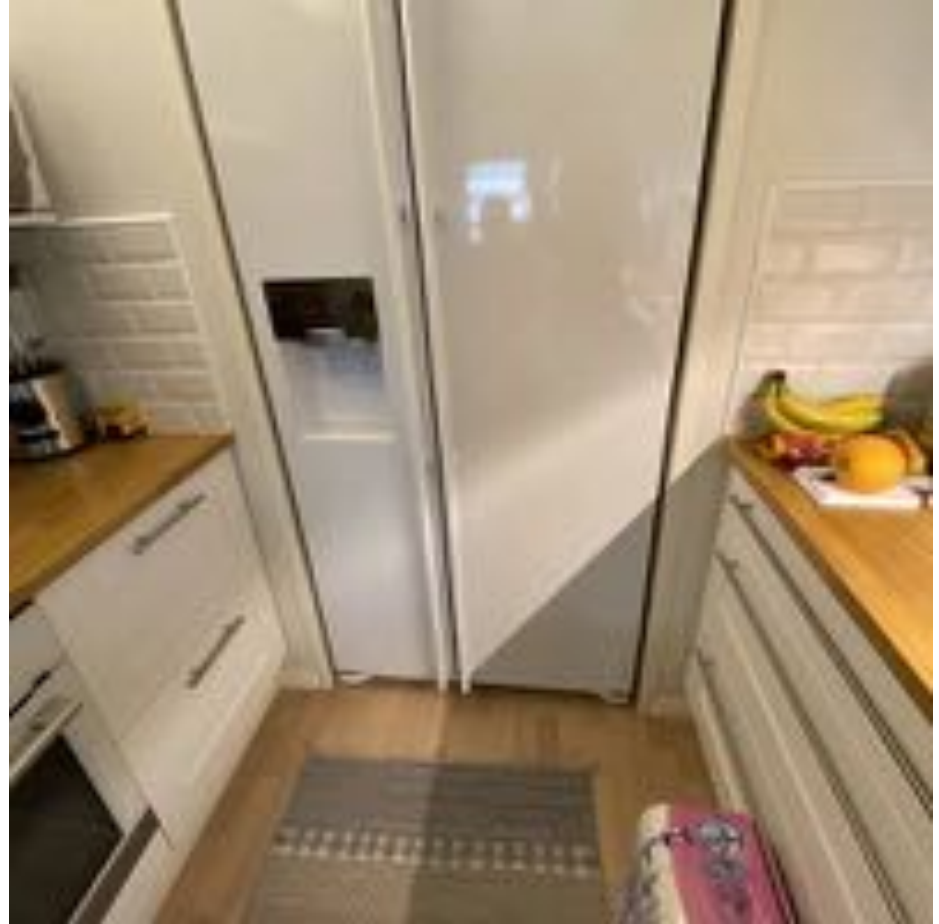
67. Kylmäkaappien alla ei ole valuma-altaita. *Suositellaan asentamaan valuma-allas tai vuotohälytin kylmäkaappien alle mahdollisten vuotojen havaitsemiseksi.*

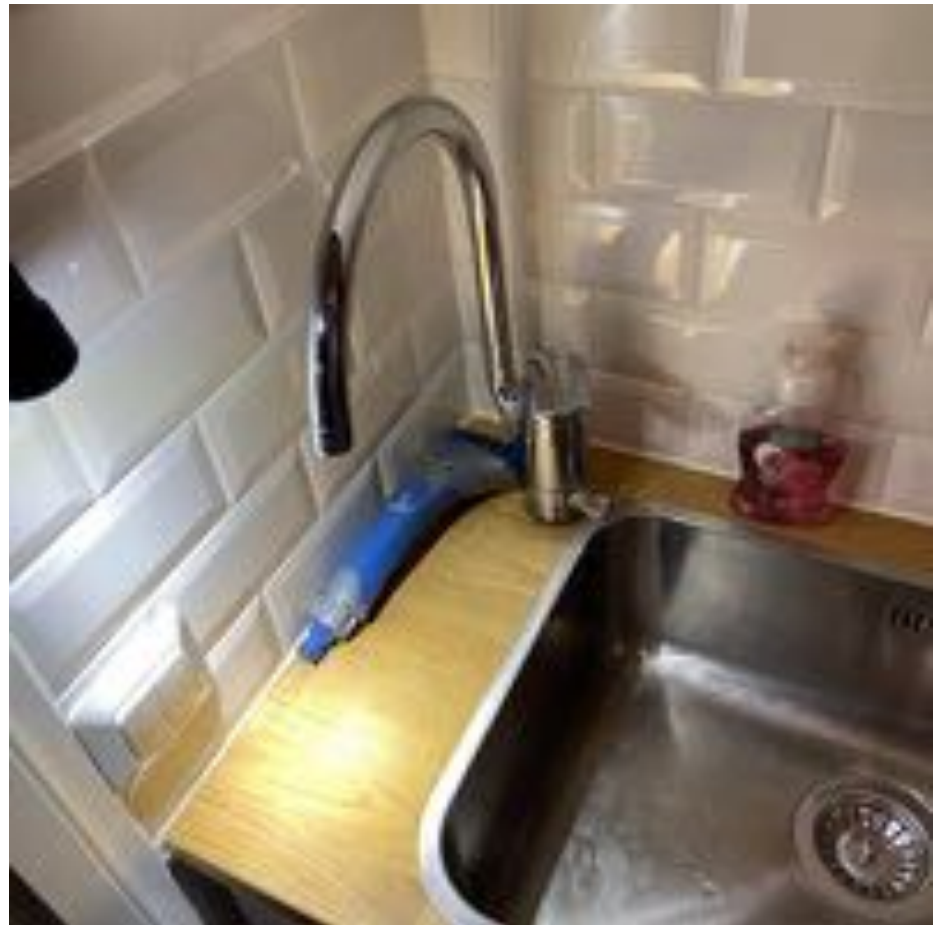
69. Kodinhoituhuoneen vesihanan juoksuputki kääntyy pöytäpinnan päälle (rajoittimen säätö puutteellinen). Riskinä on veden valuminen altaan ulkopuolelle (vesivahinkoriski). *Suositellaan vesihanan juoksuputken kääntymiskulman rajoittimen säätämistä.*

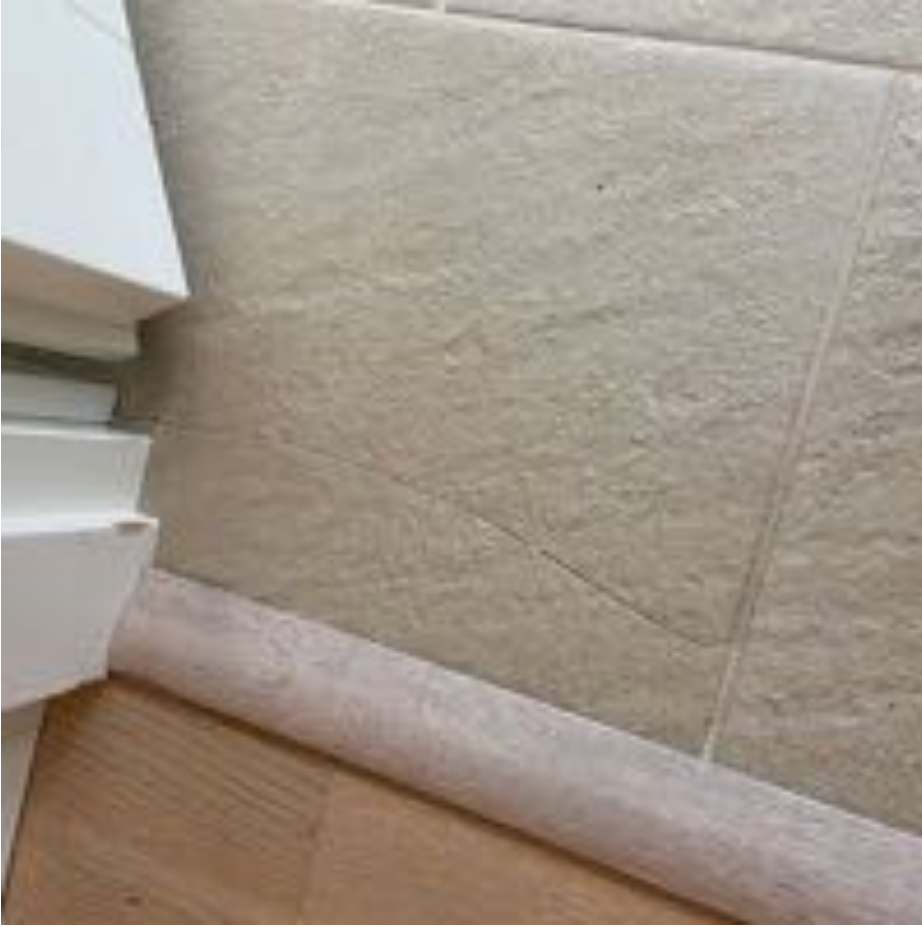
81. Huomio: Eteisen lattialaatasta havaittiin halkeama. Halkeamat lattialaatoissa voivat aiheuttaa käyttöturvallisuusriskin (viiltovaara).
