Kuntotarkastusraportti

Esimerkkitie 1

Katuosoite	Esimerkkitie 1
Kaupunki	00100 Esimerkkikunta
Tarkastuspäivä	15.5.2023
Tarkastuksen tarkoitus	Asuntokauppa
Kohteen käyttötarkoitus	Asuinrakennus
Rakennuksen tyyppi	Omakotitalo
Toimeksiantajat	Matti Meikäläinen
Kohteen omistajat	Matti Meikäläinen
Tarkastaja	Paavo Partanen (RI) paavo.partanen@serviz.fi 0406203663
Läsnäolijat	Matti Meikäläinen (omistaja) Mikko Möttönen (ostajaehdoka) Taru Tehokas (kiinteistönvälittäjä) Paavo Partanen (kuntotarkastaja)
Säätila	Puolipilvinen
Ulkoilman lämpötila	21.0 °C
Ulkoilman kosteus	32.0 % (5.9 g/m ³)
Sisäilman lämpötila	22.8 °C
Sisäilman kosteus	33.4 % (6.8 g/m ³)
Sisäilman kosteuslisä	0.9 g/m ³ (suositus korkeintaan 3 g/m ³ asuinhuoneistoissa)
Ilmoitettu rakennusvuosi	2013
Milloin kohde on siirtynyt nykyiselle omistajalle	2019
Huoneistoala	159 m ²
Maanpäällisten kerrosten lukumäärä	2
Huonejako	6h + k + s/psh + wc + khh + tekninen tila
Käytetyt mittalaitteet	Pintakosteusosoitin Gann B 55 BL Ilmanlämpötila- ja kosteusmittari Gann BL Compact TF 3 Vesivirtamittari Onninen Vedenlämpötilamittari Testo 106 Savukynä (ilmanvaihto)

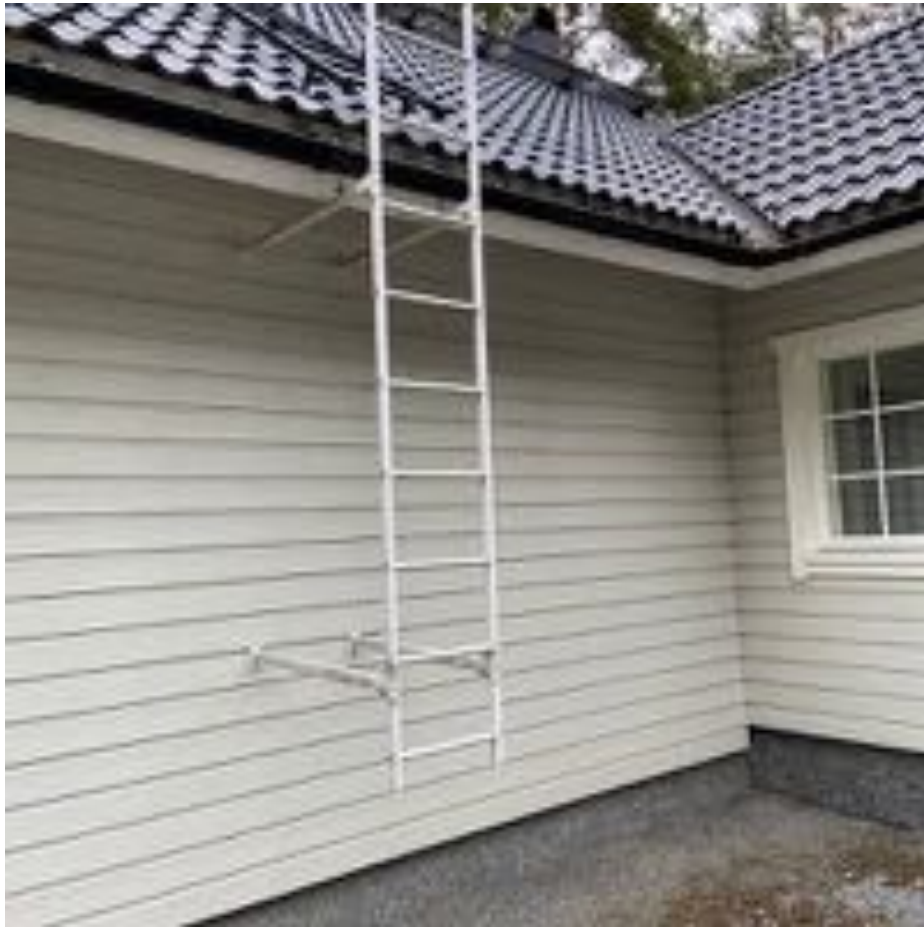
6. Yleiskuva: Seinätikkaiden asennuksessa ei havaittu puutteita.

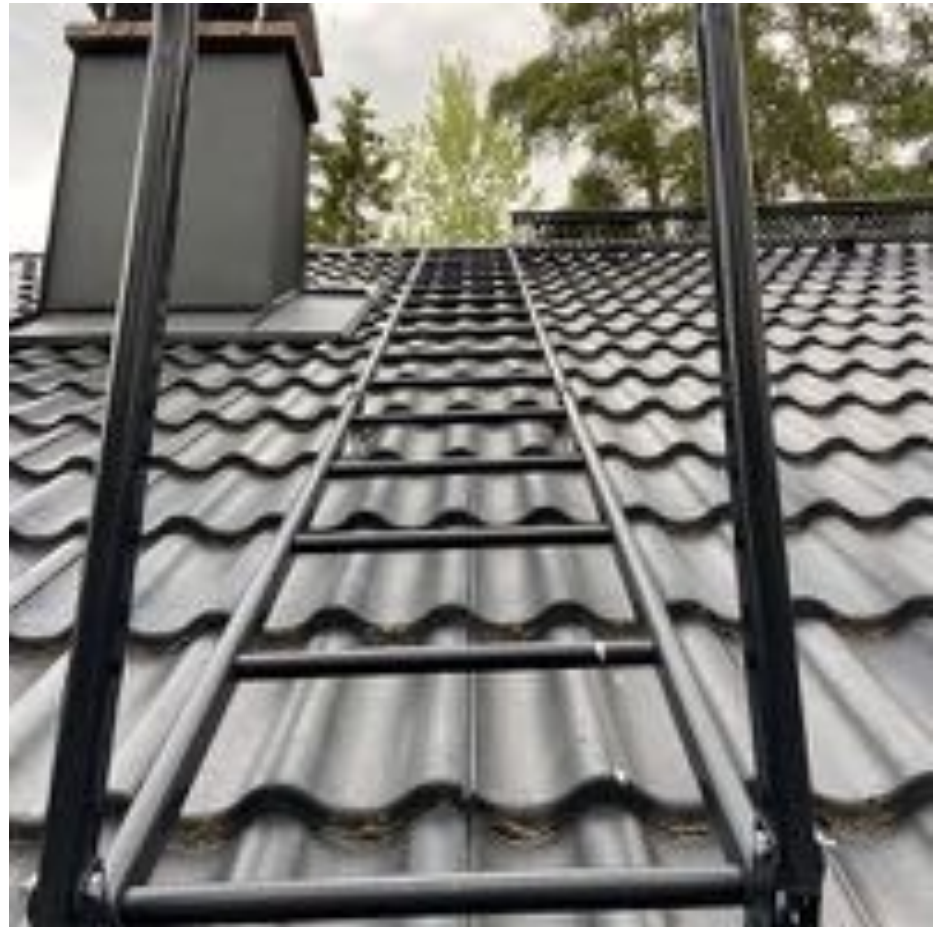
7. Yleiskuva: Katolle on asennettu lapetikkaat ja kulkusilta. Katolla sijaitseville säännöllistä käyntiä edellyttäville rakennusosille (hormeille) on järjestetty tarkoituksenmukainen, katkeamaton kulkutie.

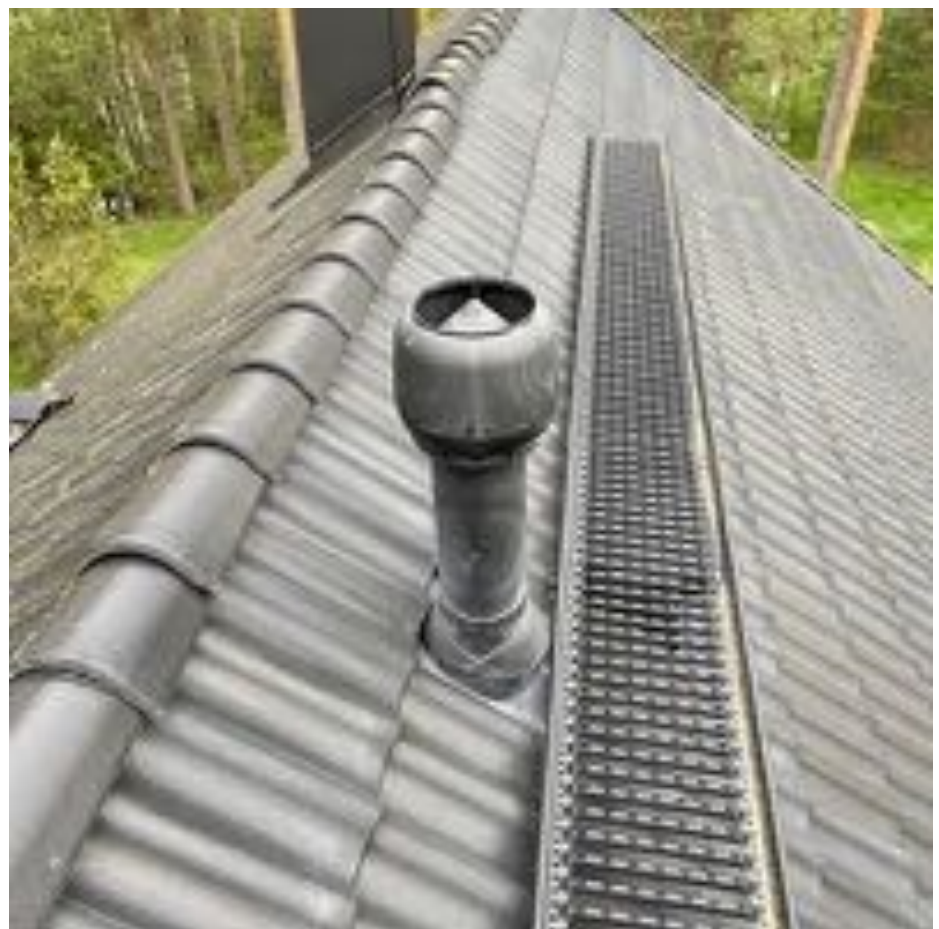
9. Yleiskuva: Katteen läpivientien kunnossa ei havaittu puutteita.

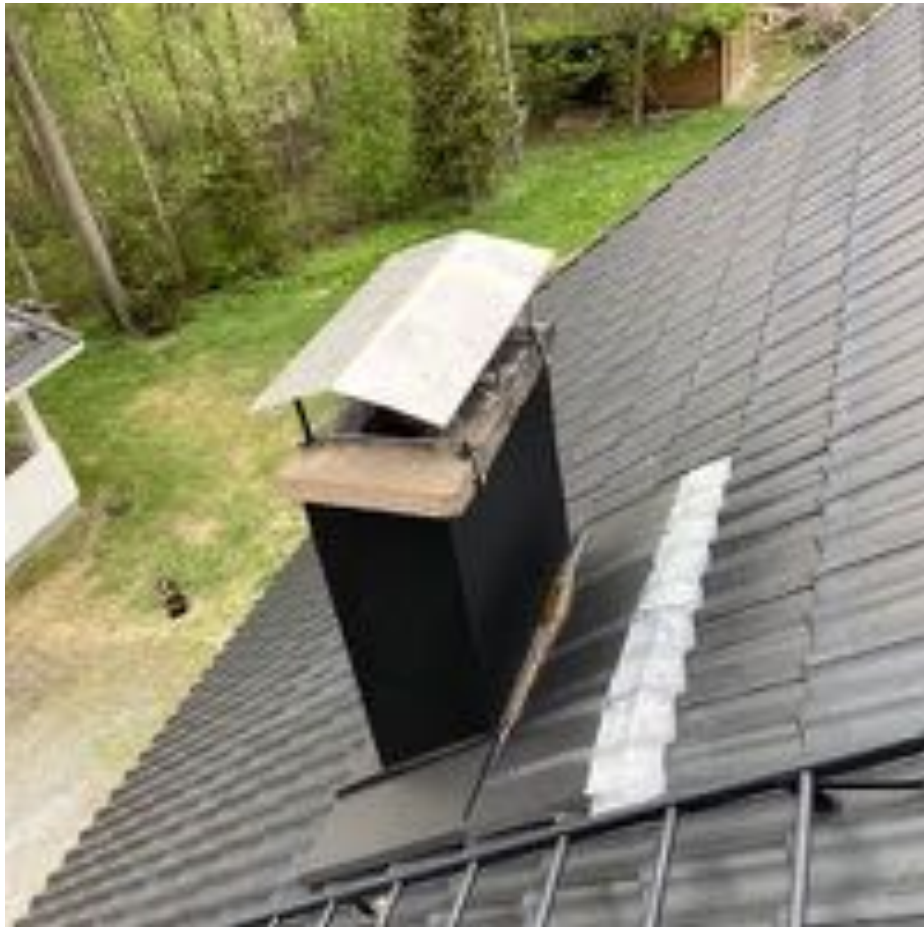
10. Yleiskuva: Hormien päälle on asennettu sääsuojat (hattupelti). Sääsuoja estää lumen ja veden pääsyä hormiin.

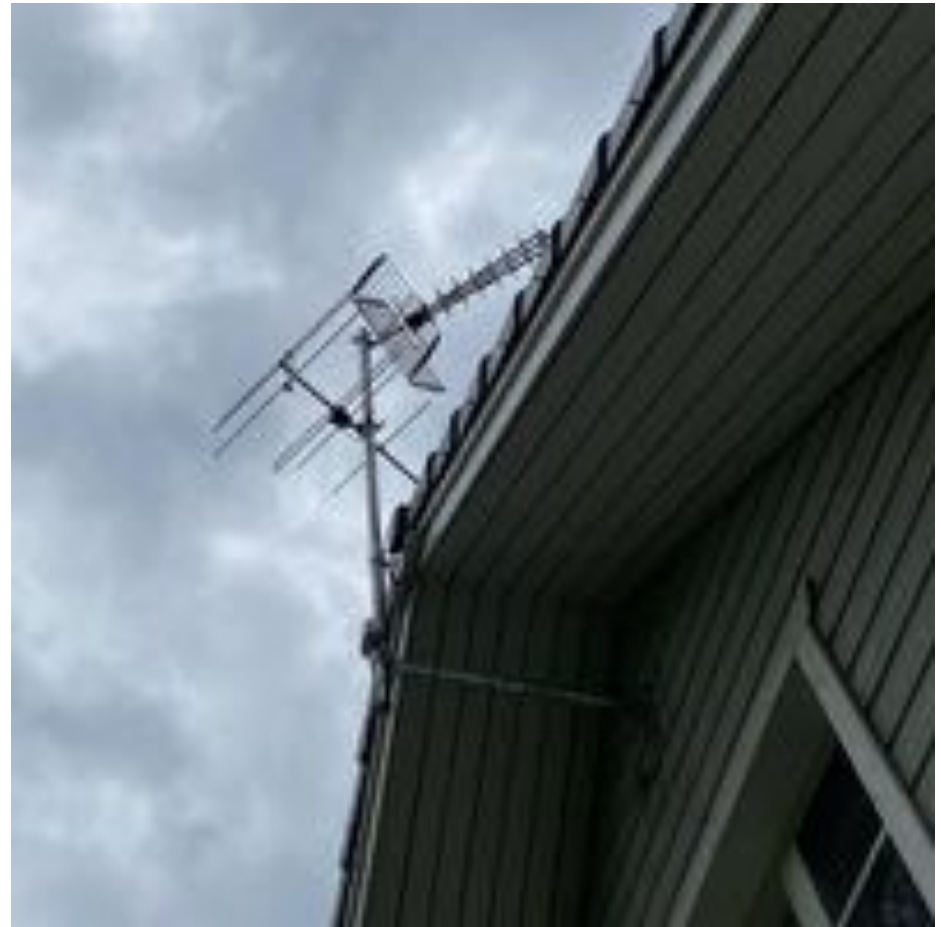
11. Yleiskuva: Antenniputki on asennettu kattorakenteen ulkopuolelle (ei kosteusvaurioriskiä).

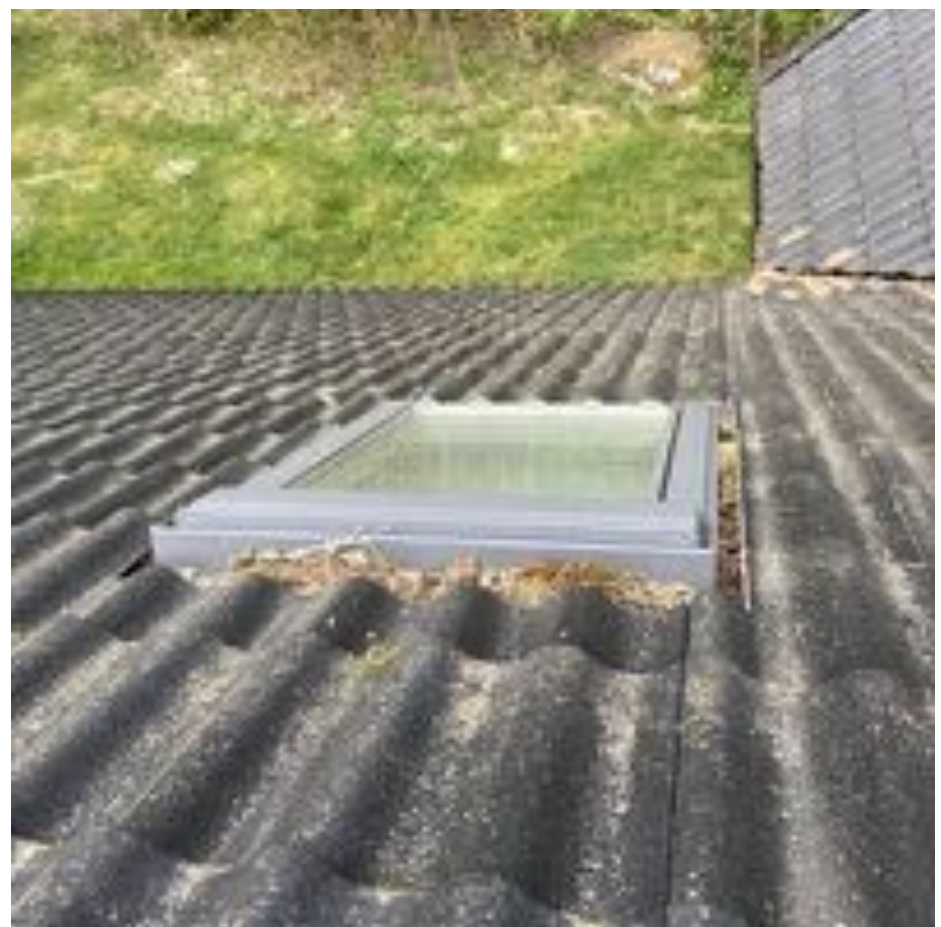
13. Yleiskuva kattoikkunasta. Kattoikkunassa ei havaittu sisältä- ja ulkoapäin havainnoidessa viitteitä kosteusrasituksesta. Kattoikkunan vesitiiviyyden varmistamiseksi kattoikkuna tulee huoltaa säännöllisesti.

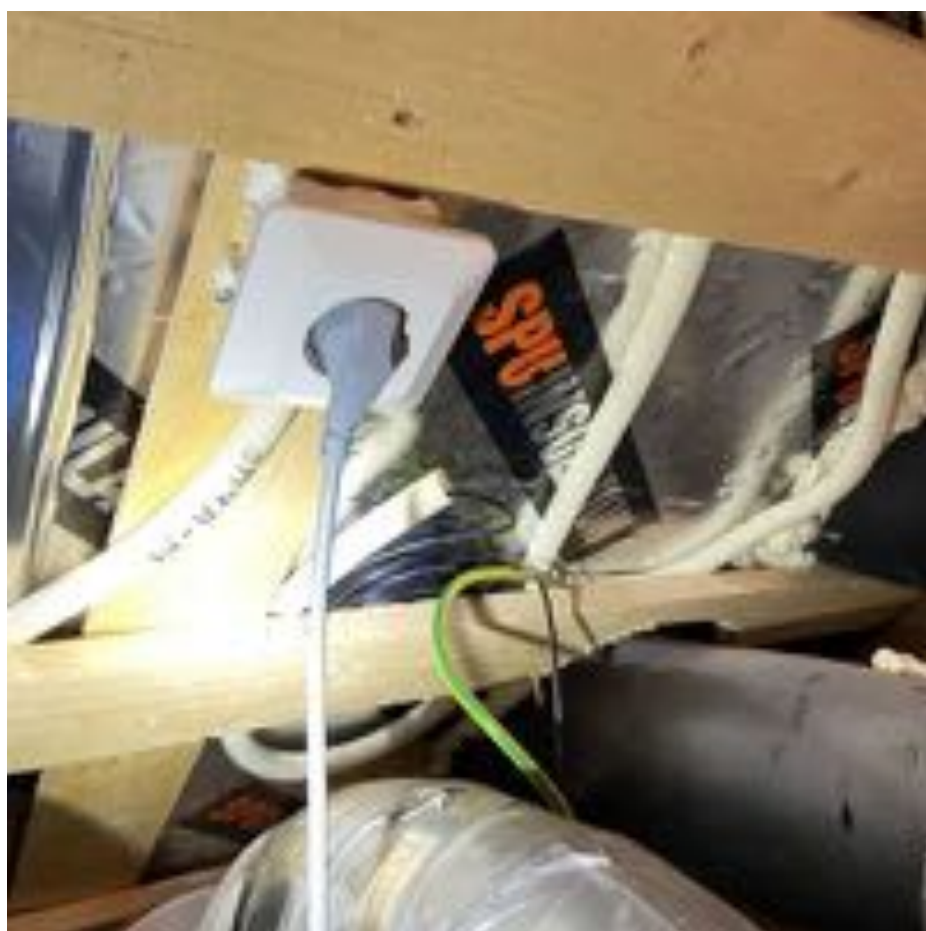
20. Yleiskuva: Yläkerran teknisestä tilasta saatiin näköyhteys yläpohjan eristemateriaalista (SPU).

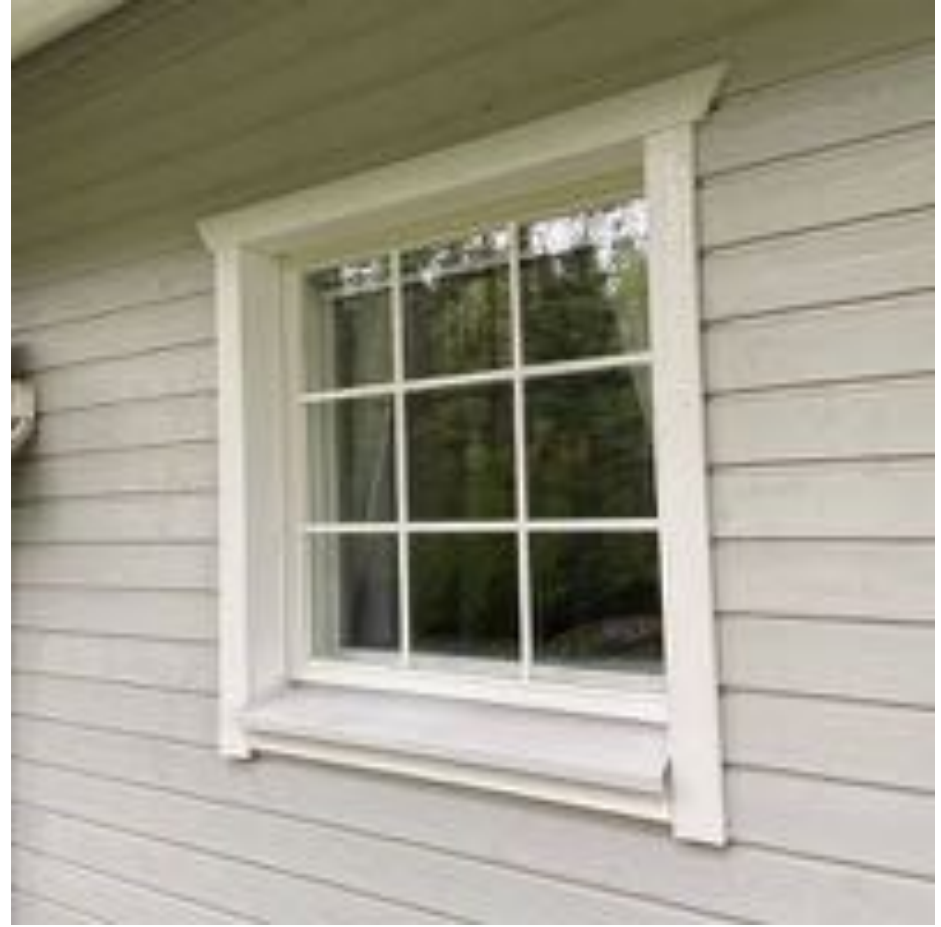
26. Yleiskuva: Rakennuksen ikkunoissa ei havaittu puutteita tai vaurioita.

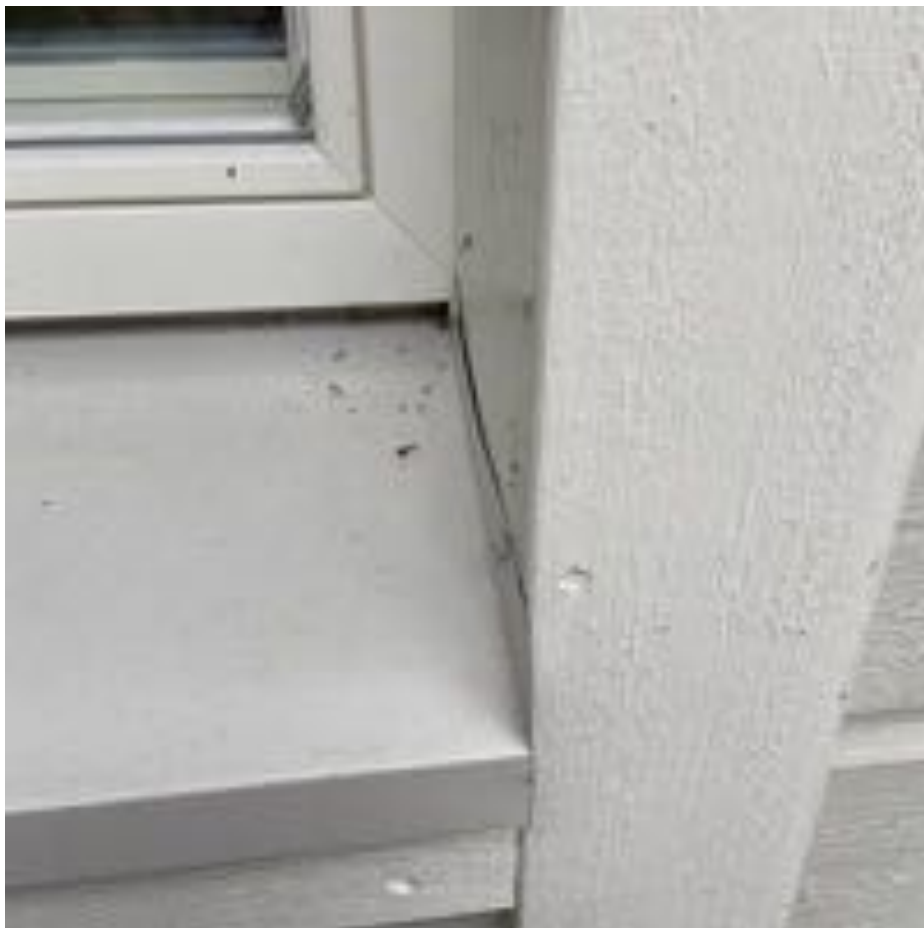
27. Yleiskuva: Ikkunoiden vesipeltien asennukset ovat tarkastetuilta osin tiiviit. Tiiviillä asennuksella estetään sade- ja valumavesien pääsy seinärakenteisiin. Suositellaan vesipeltien tiiveyden varmistamista säännöllisellä huollolla.

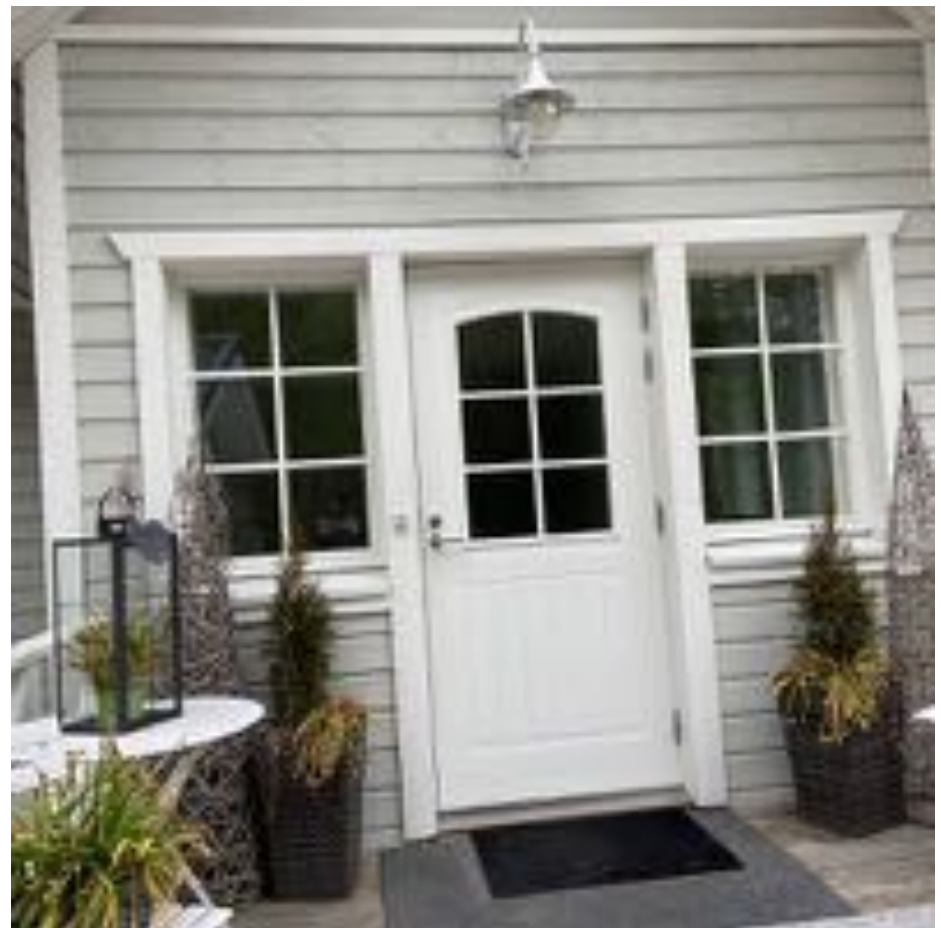
28. Yleiskuva: Rakennuksen ulko-ovien kunnossa ei havaittu puutteita.

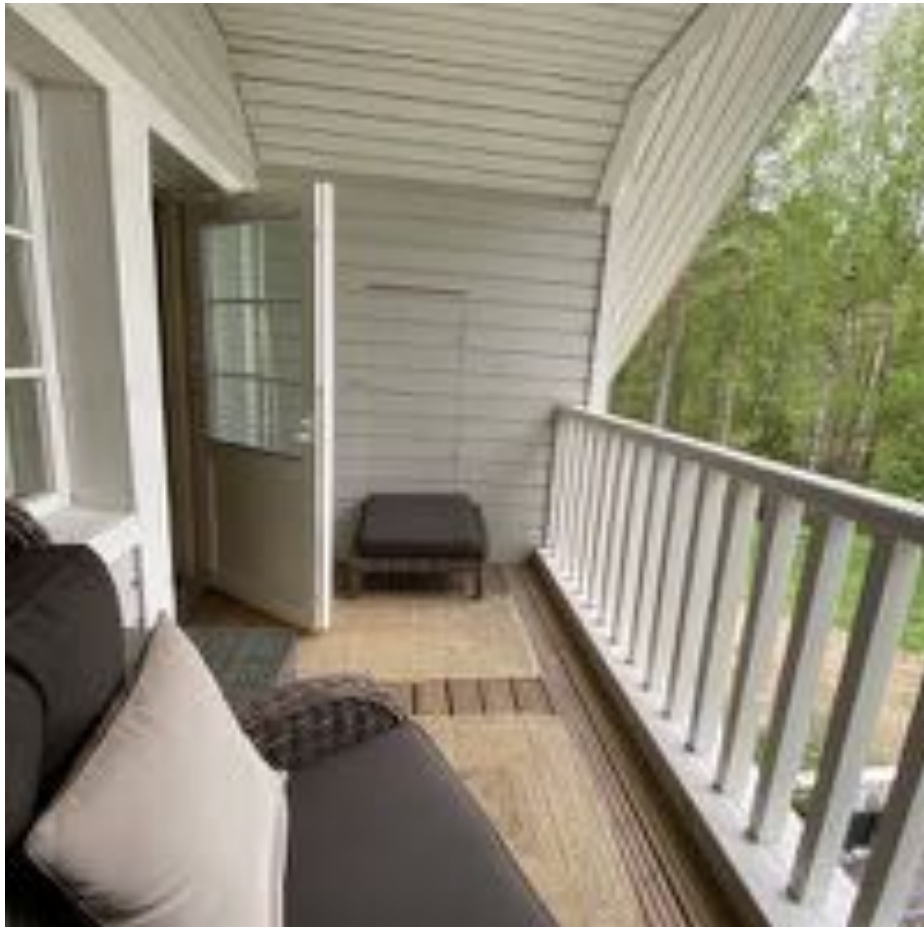
29. Yleiskuva: Parvekkeen rakenteissa ja kunnossa ei havaittu puutteita. Parvekkeen puuosien kunto tulee tarkastaa säännöllisesti ja tarvittaessa huoltaa niiden kestävyuden varmistamiseksi.

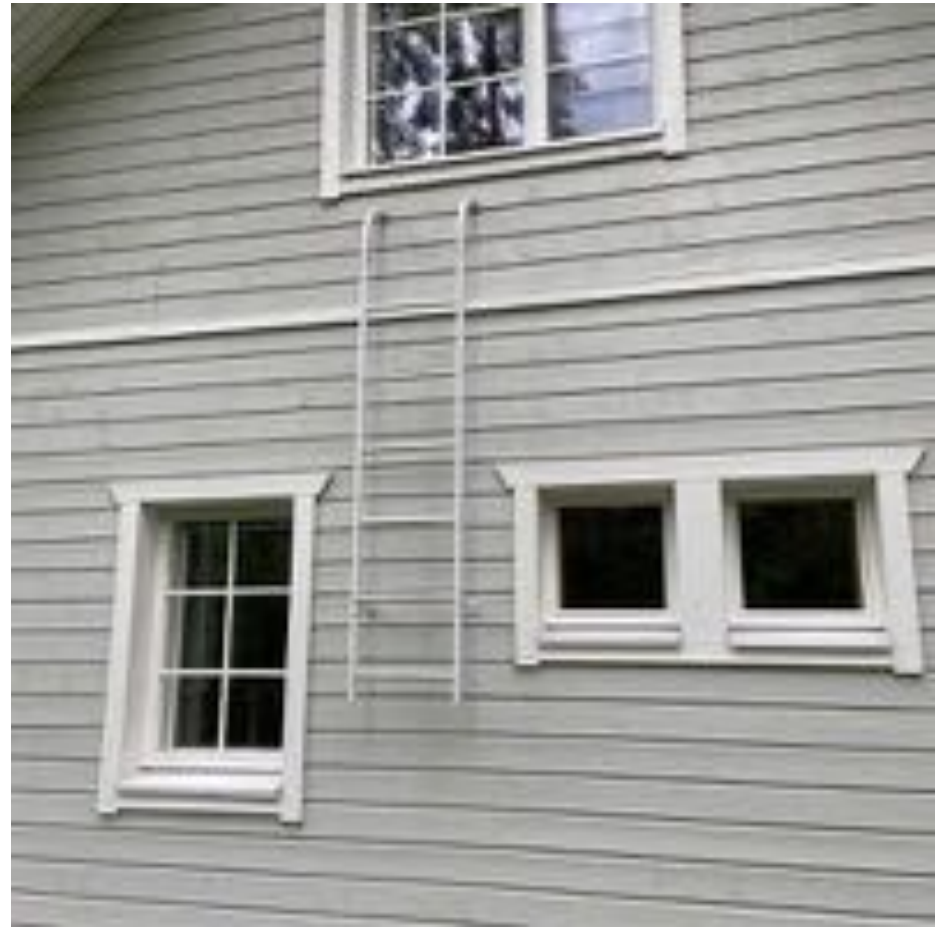
30. Yleiskuva: Yläkerran makuuhuoneista on järjestetty hätäpoistumistiet. Pudottautumiskorkeuden ollessa yli 3,5 m tulee yläkerrasta järjestää hätäpoistumistikkaat.

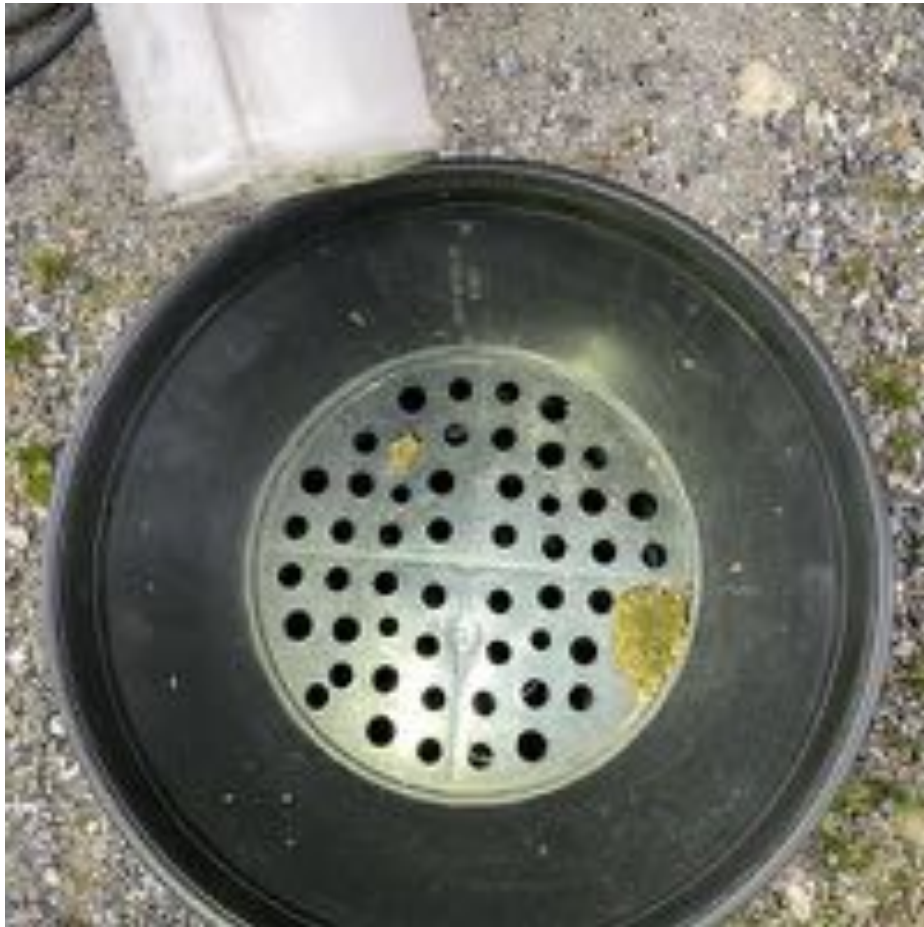
37. Yleiskuva: Sadevedet johdetaan sadevesijärjestelmään rakennuksen nurkilla. Suositellaan loiskevesikaivojen säännöllistä puhdistamista (esimerkiksi lehtien poistaminen). Hallitsemattomat hulevedet aiheuttavat rakenteiden kosteusrasitusta.

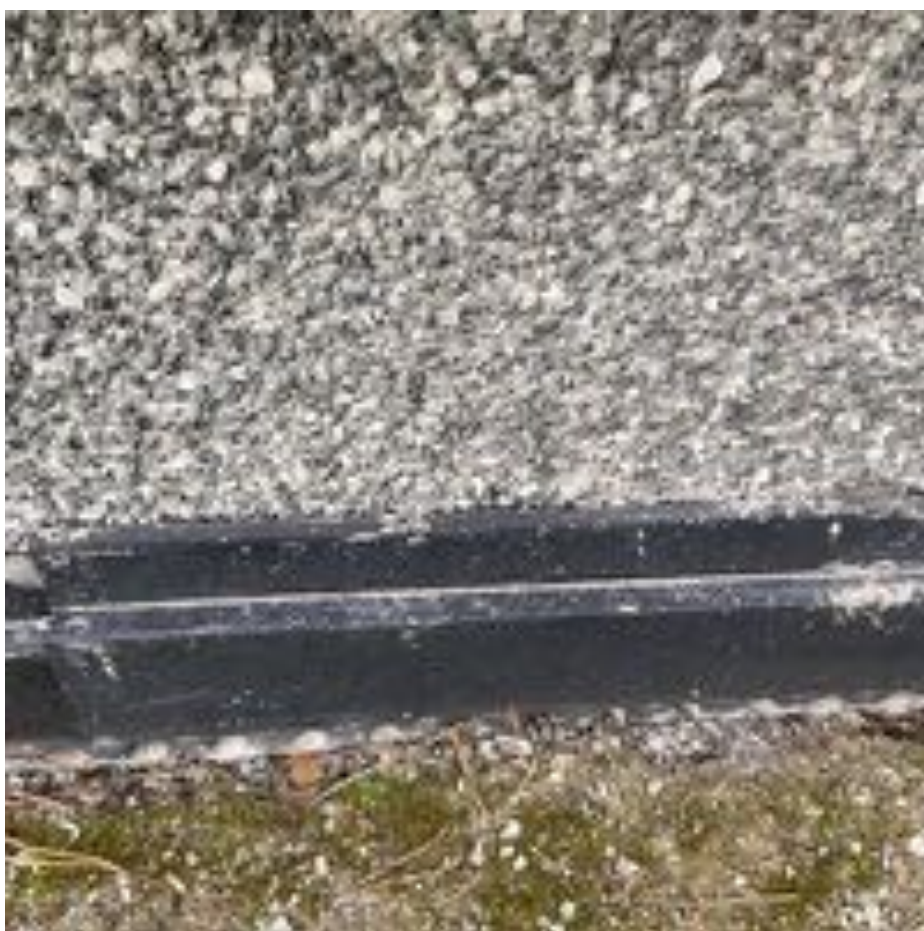
39. Yleiskuva sokkelista. Sokkelissa ja sen pinnoitteessa ei havaittu puutteita tarkastetuilta osin.

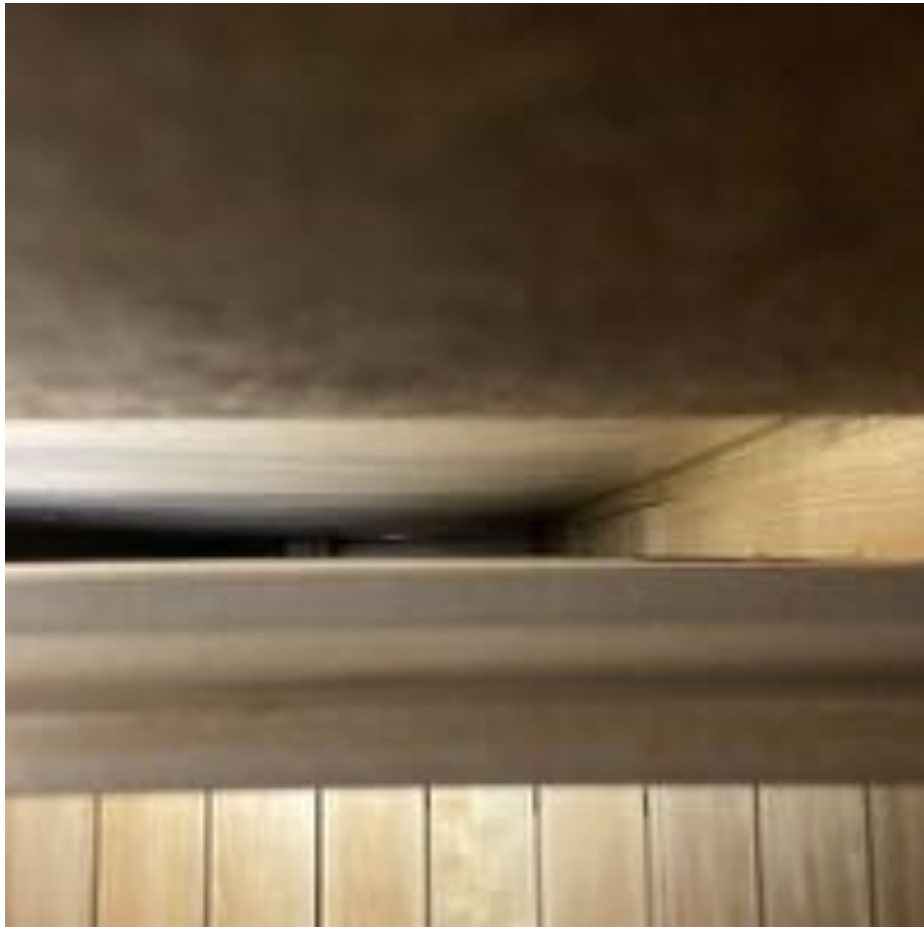
41. Yleiskuva: Saunan paneeliseinän takaa havaittiin tuuletusrako.

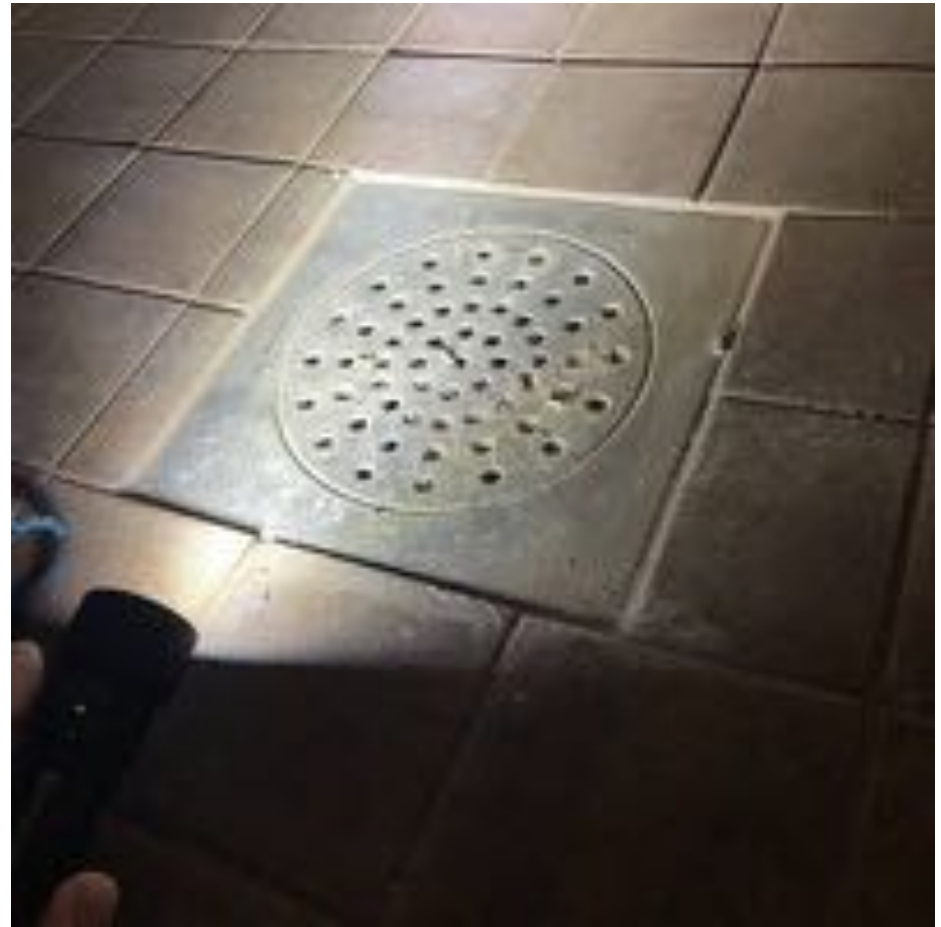
42. Yleiskuva: Saunan lattian vedenpoisto on järjestetty kuivakaivolla. Kuivakaivon asennus on nykyohjeiden mukainen (havaittu vahvikekangas kiristysrenkaan alla).

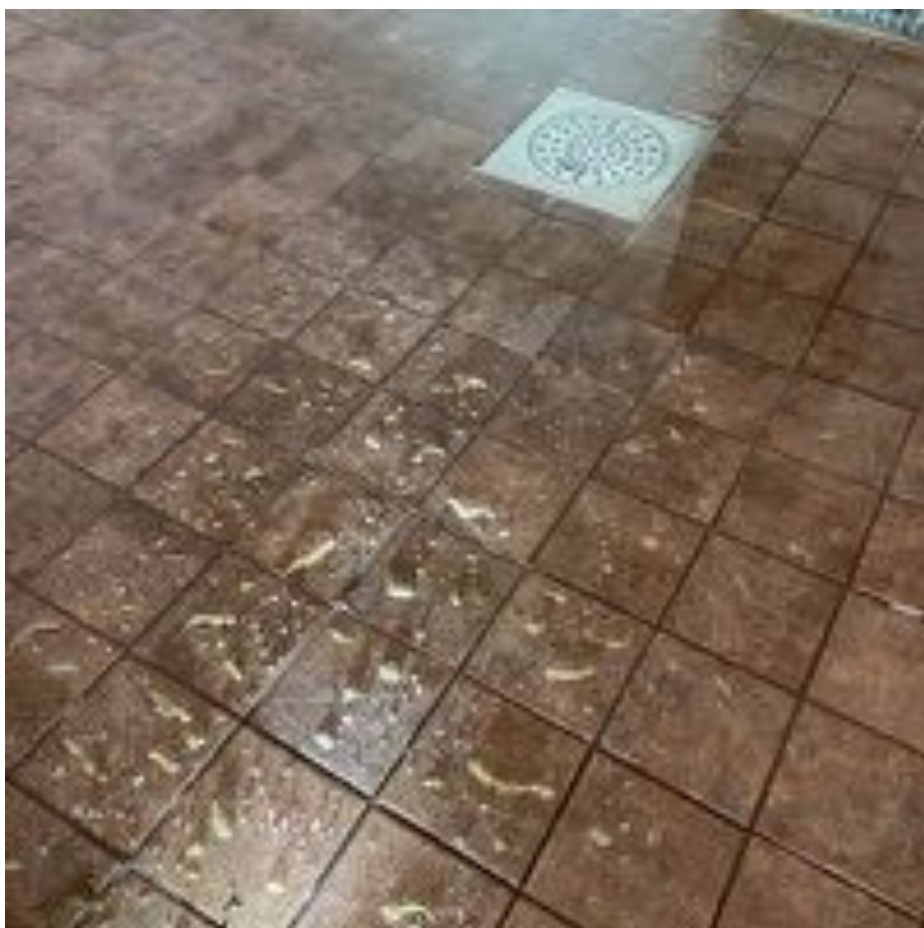
43. Yleiskuva: Lattian kaato testattiin vesikokeella (suihku päällä). Lattian kaadot kohti lattiakaivoa ovat ohjeiden mukaiset. Suositellaan lattian kuivaamista lattialastalla aina suihkun jälkeen.

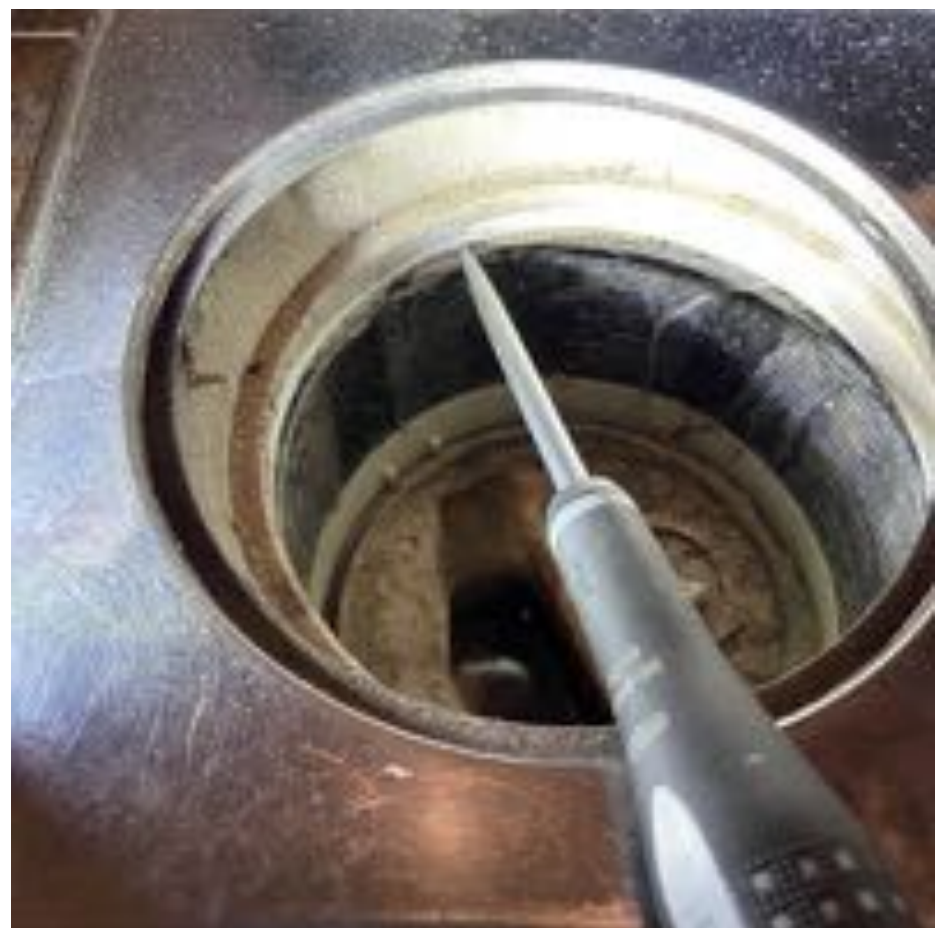
44. Yleiskuva: Lattiakaivosta havaittiin vahvikekangas kiristysrenkaan alta. Lattiakaivon asennus on nykyohjeiden mukainen.

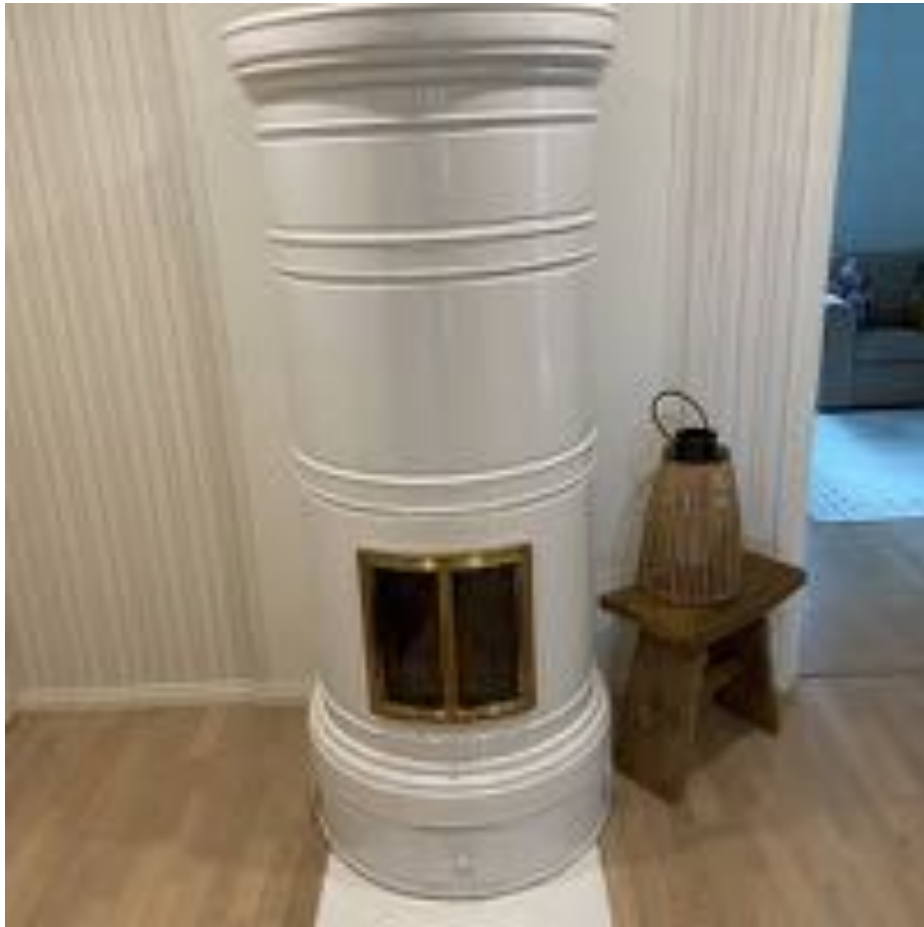
49. Yleiskuva asunnon tulisijasta (eteisaula).
Tulisijassa ja sen kunnossa ei havaittu puutteita.

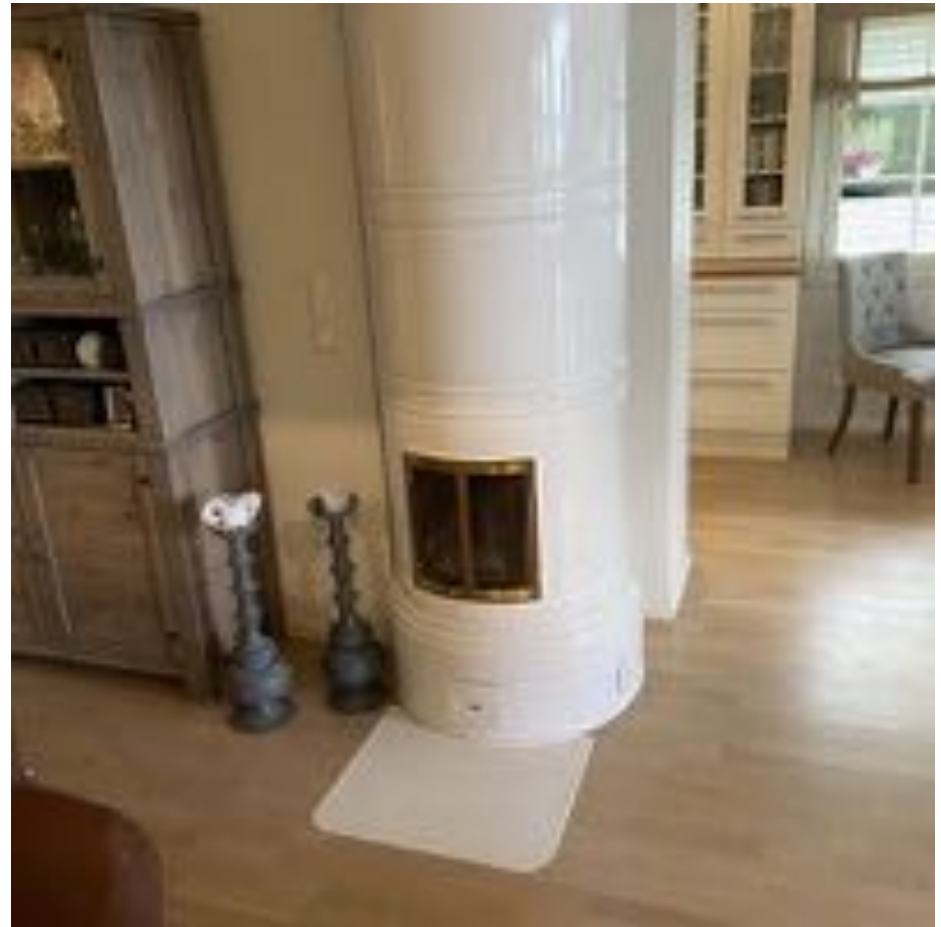
50. Yleiskuva asunnon tulisijasta (olohuone).
Tulisijassa ja sen kunnossa ei havaittu puutteita.

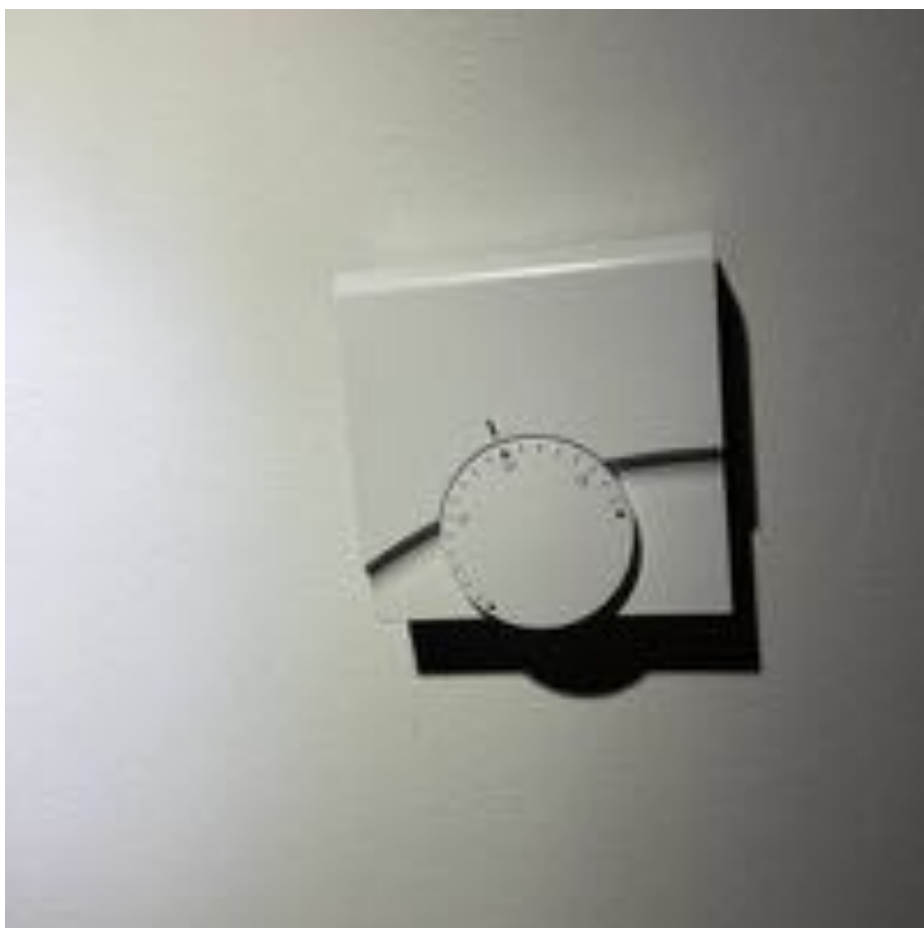
51. Yleiskuva: Rakennuksen lattialämmitystä
säädetään huone-/tilakohtaisista termostaateista.

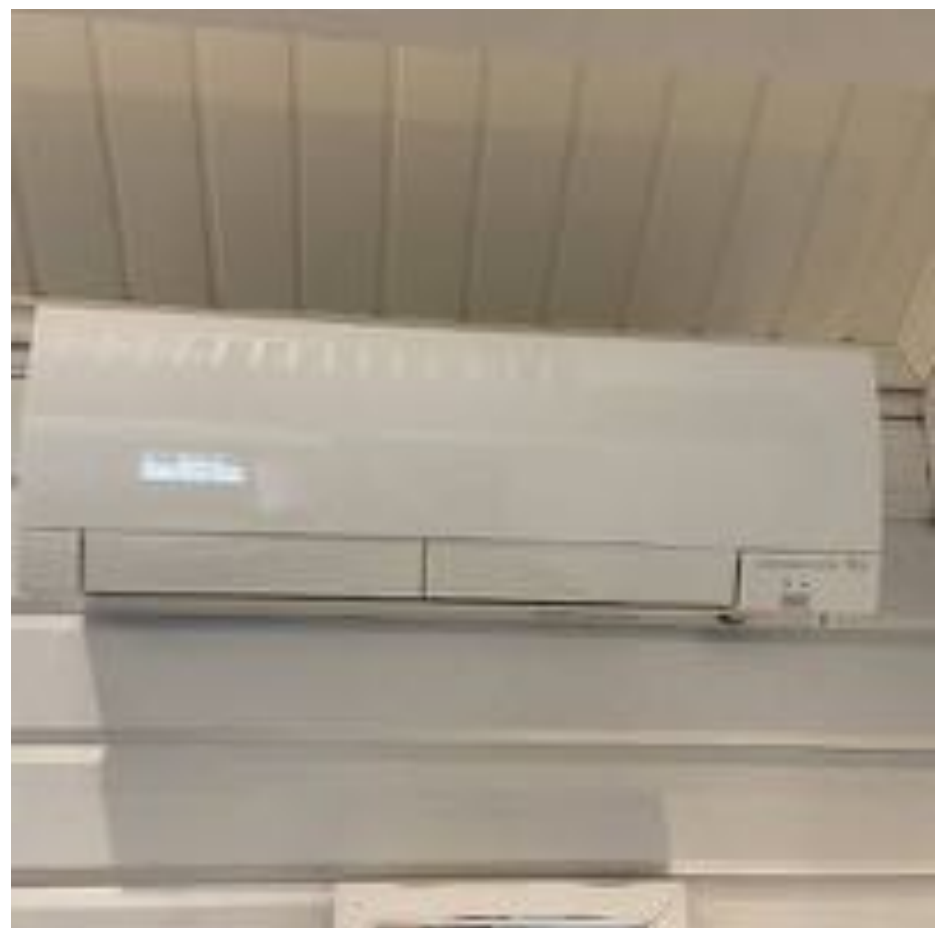
52. Yleiskuva ilmalämpöpumpun sisäyksiköstä.
Sisäyksikön asennuksessa ei havaittu puutteita.

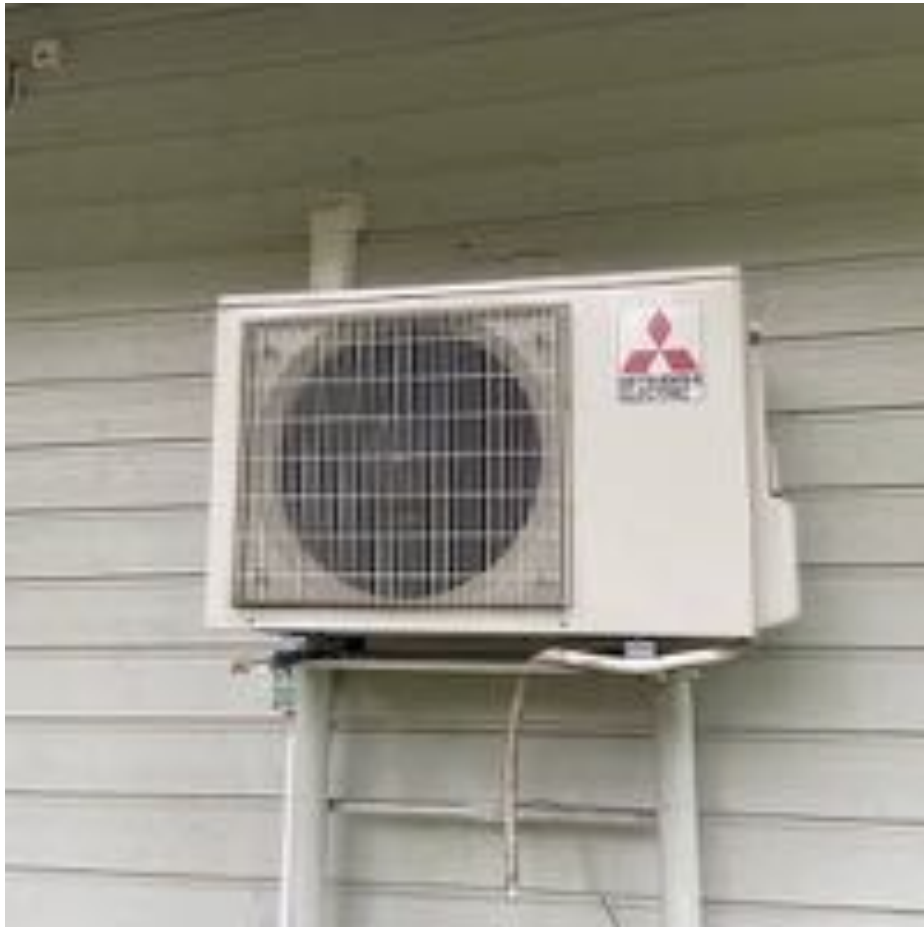
53. Yleiskuva ilmalämpöpumpun ulkoyksiköstä. Ulkoyksikön asennuksessa ei havaittu puutteita.

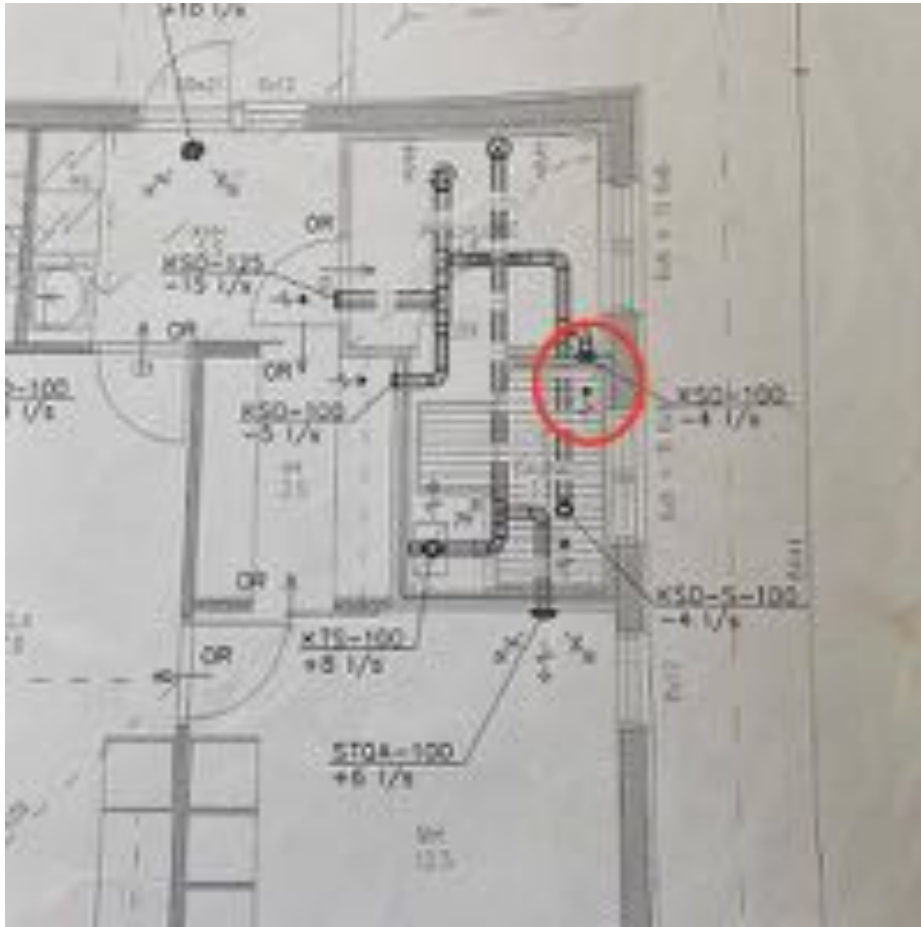
58. Huomio: Suunnitelmissa esitettyä poistoilmaventtiiliä (KSO-100) ei ole asennettu saunan lauteiden alle.

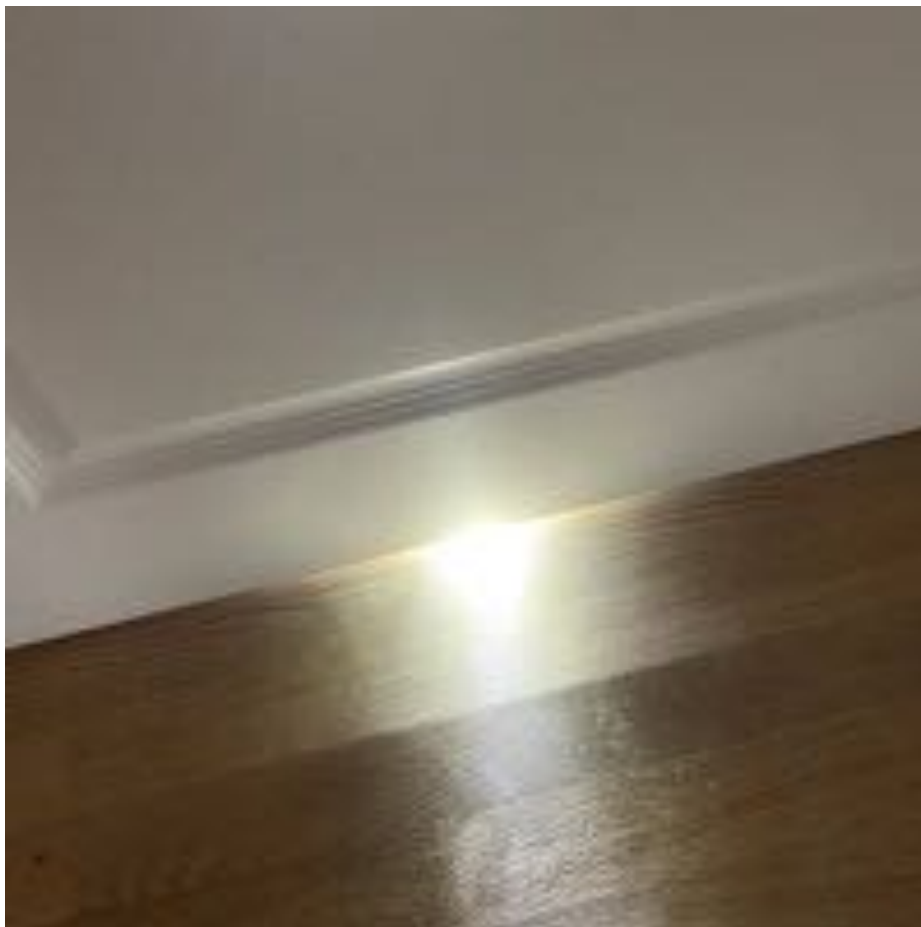
60. Yleiskuva: Rakennuksen siirtoilmareitit ovat tarkasteltavilta osin toimivia. Toimivan ilmanvaihdon kannalta on tärkeää, että ilma pääsee esteettä liikkumaan huoneiden välillä myös ovien ollessa kiinni.
