Kuntotarkastusraportti

Esimerkkitie 1

Katuosoite	Esimerkkitie 1
Kaupunki	00100 Esimerkkikunta
Tarkastuspäivä	15.5.2023
Tarkastuksen tarkoitus	Asuntokauppa
Kohteen käyttötarkoitus	Asuinrakennus
Rakennuksen tyyppi	Omakotitalo
Toimeksiantajat	Matti Meikäläinen
Kohteen omistajat	Matti Meikäläinen
Tarkastaja	Paavo Partanen (RI) paavo.partanen@serviz.fi 0406203663
Läsnäolijat	Matti Meikäläinen (omistaja) Mikko Möttönen (ostajaehdoka) Taru Tehokas (kiinteistönvälittäjä) Paavo Partanen (kuntotarkastaja)
Säätila	Puolipilvinen
Ulkoilman lämpötila	21.0 °C
Ulkoilman kosteus	32.0 % (5.9 g/m ³)
Sisäilman lämpötila	22.8 °C
Sisäilman kosteus	33.4 % (6.8 g/m ³)
Sisäilman kosteuslisä	0.9 g/m ³ (suositus korkeintaan 3 g/m ³ asuinhuoneistoissa)
Ilmoitettu rakennusvuosi	2013
Milloin kohde on siirtynyt nykyiselle omistajalle	2019
Huoneistoala	159 m ²
Maanpäällisten kerrosten lukumäärä	2
Huonejako	6h + k + s/psh + wc + khh + tekninen tila
Käytetyt mittalaitteet	Pintakosteusosoitin Gann B 55 BL Ilmanlämpötila- ja kosteusmittari Gann BL Compact TF 3 Vesivirtamittari Onninen Vedenlämpötilamittari Testo 106 Savukynä (ilmanvaihto)

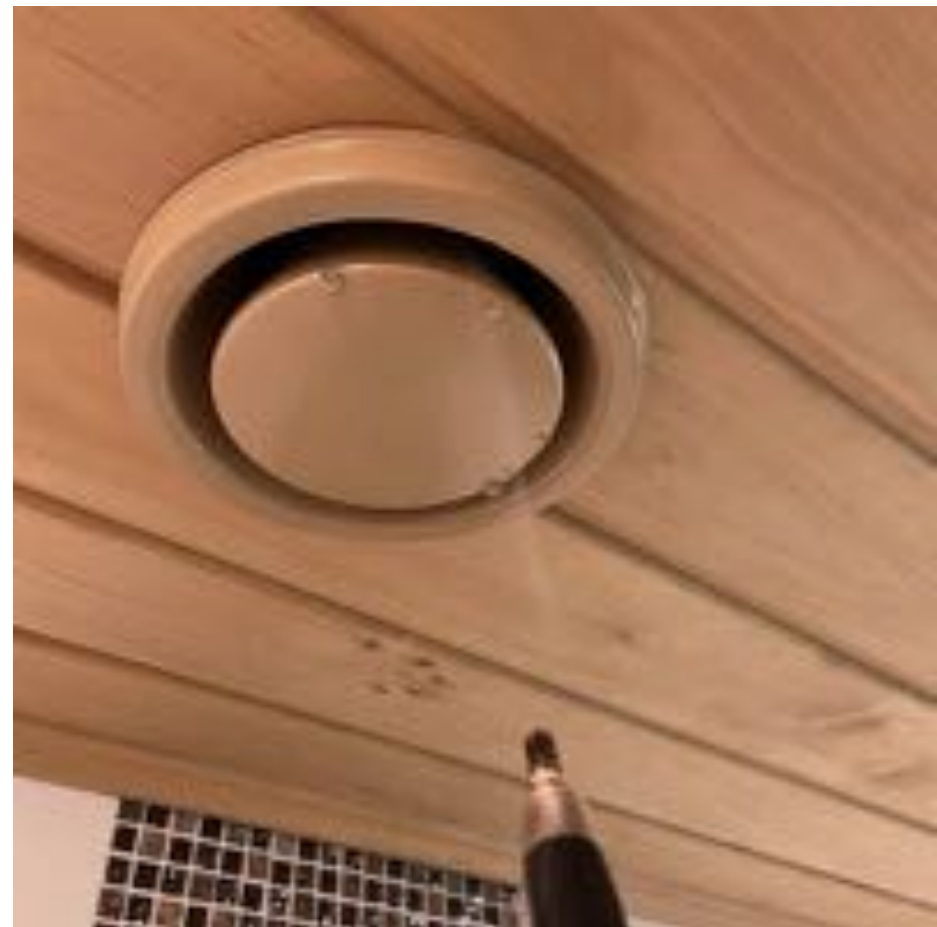
61. Yleiskuva: Ilmanvaihtojärjestelmän poistokanavien ilmavirtausta testattiin merkkisavulla pistokoelutoisesti. Ilmavirtaussuunnissa ei havaittu puutteita. Testi suoritettiin pesuhuoneessa.

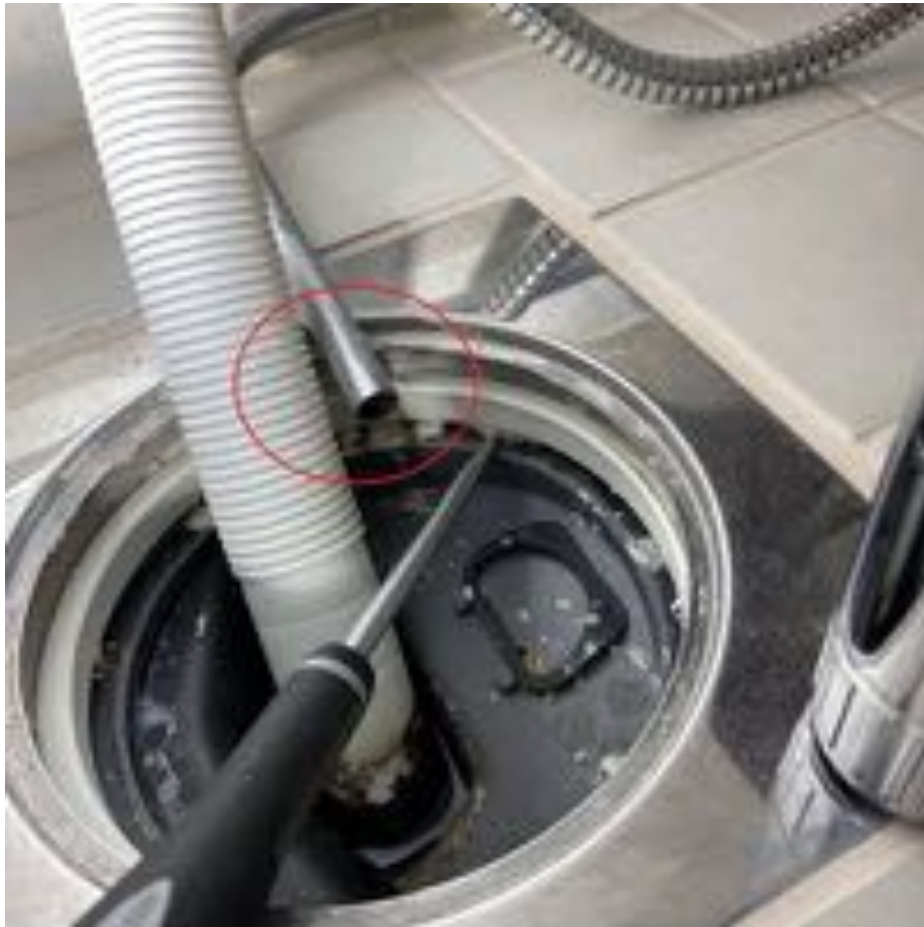
62. Yleiskuva: Ilmanvaihtokoneen kondenssivedet on viemäroity nykyohjeiden mukaisesti.

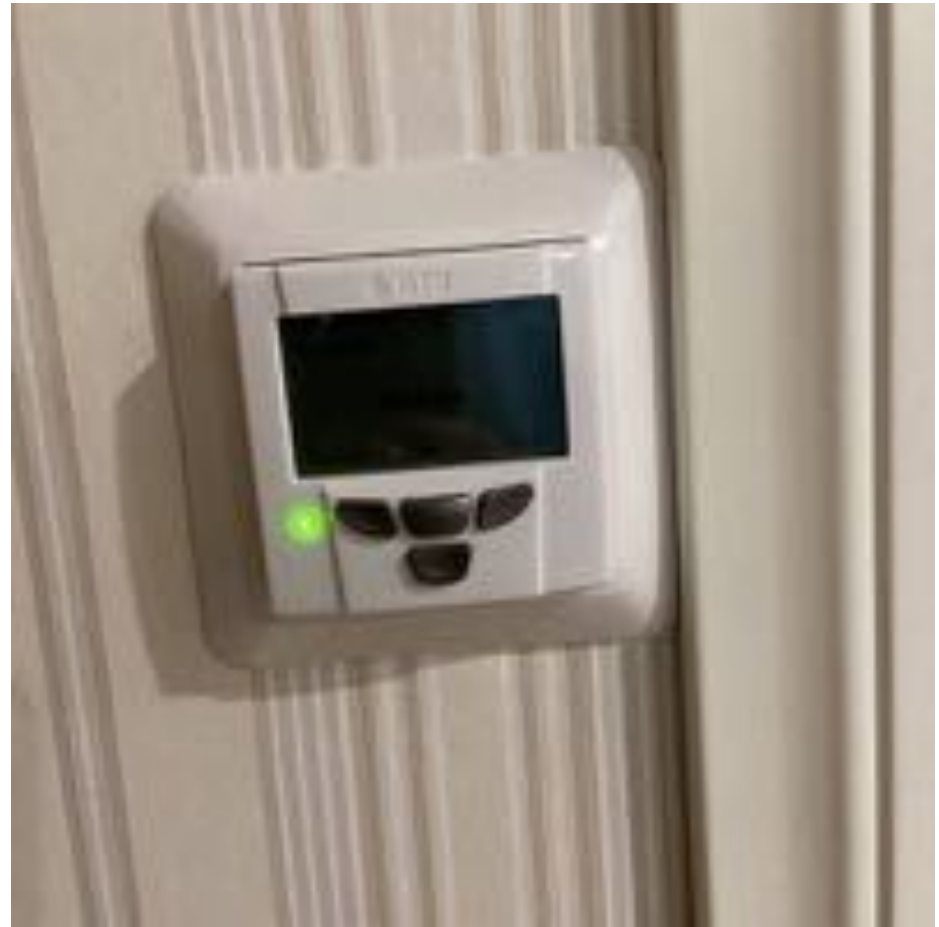
63. Yleiskuva: Ilmanvaihdon säätö tapahtuu eteisen seinällä sijaitsevasta käyttöpaneelistä. Ilmanvaihdon oikean käytön varmistamiseksi asukkaan tulee tutustua valmistajan ohjeisiin.

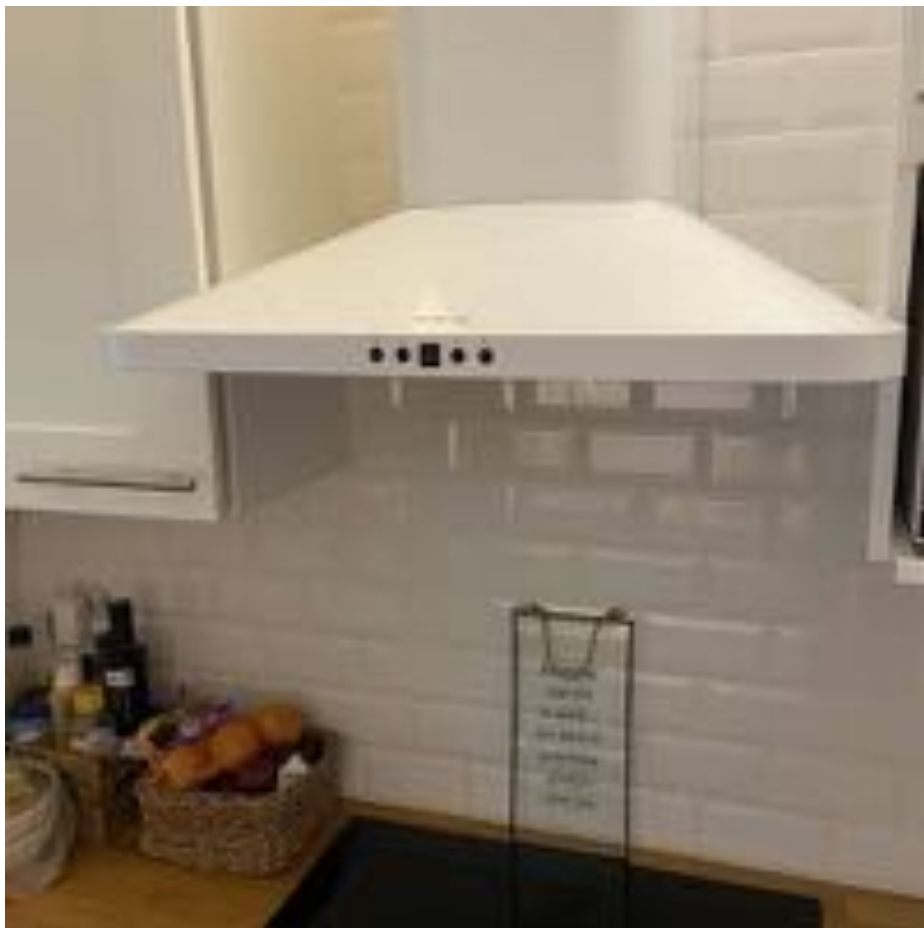
64. Yleiskuva: Keittiön liesituuletin toimii erillisenä kohdepoistona. Suodattimet ovat puhtaat. Liesituulettimen rasvasuodattimet tulee pitää puhtaana säännöllisellä huollolla paloturvallisuuden varmistamiseksi.

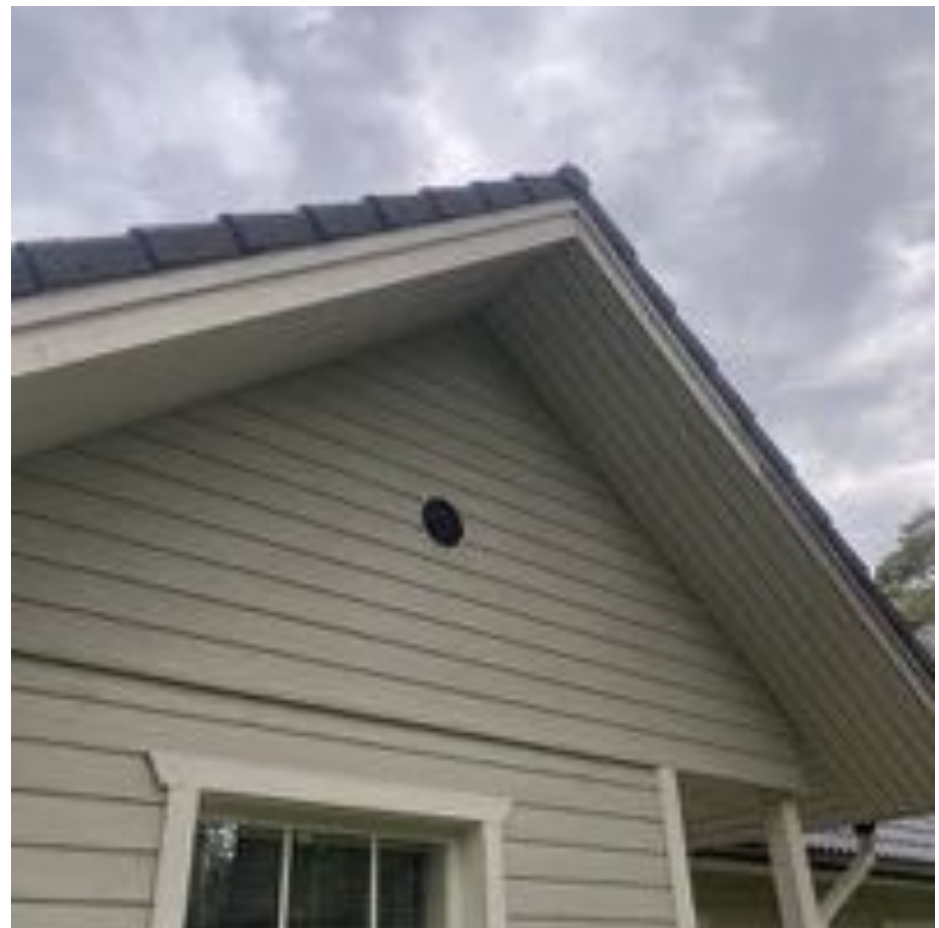
65. Yleiskuva: Ulkoilmakanava sijaitsee suunnitelmien mukaisella paikalla rakennuksen päädystä. Suositellaan puhdistamaan ulkoilmakanava ja säleikkö aina tarvittaessa.

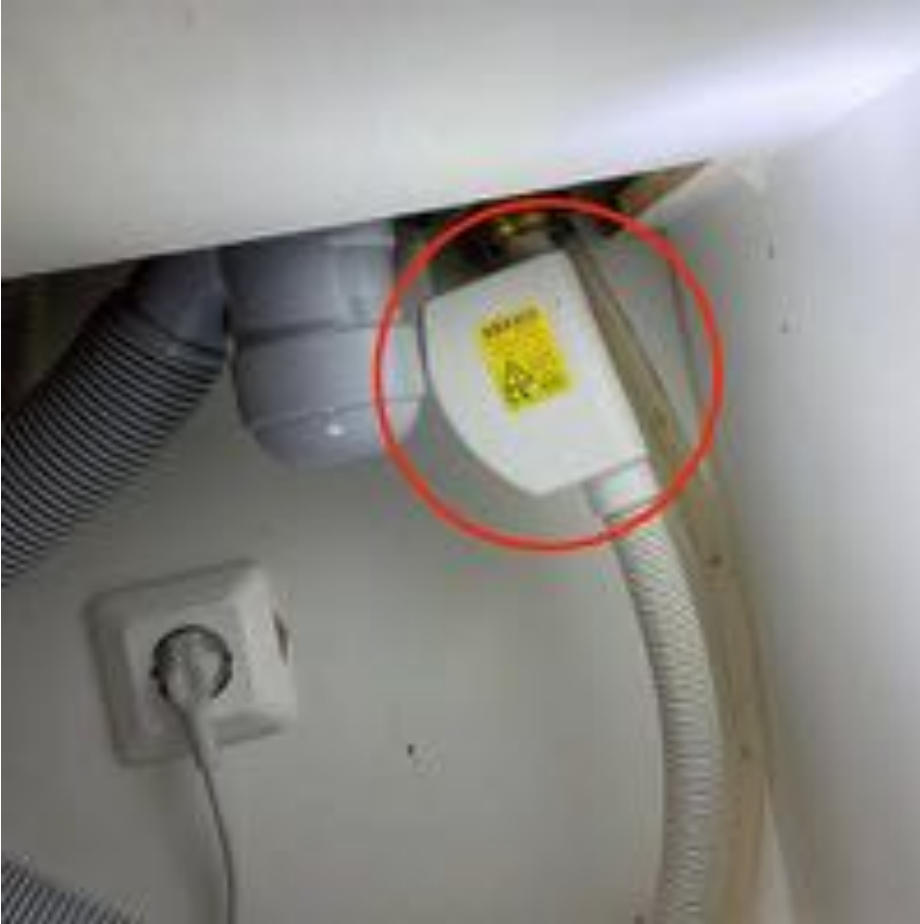
66. Astianpesukoneen vesijohdon kannakointi on puutteellinen (ei ole kiinnitetty seinään). *Suositellaan astianpesukoneen vesijohdon kannakoinnin parantamista vesivahinkojen välttämiseksi.*

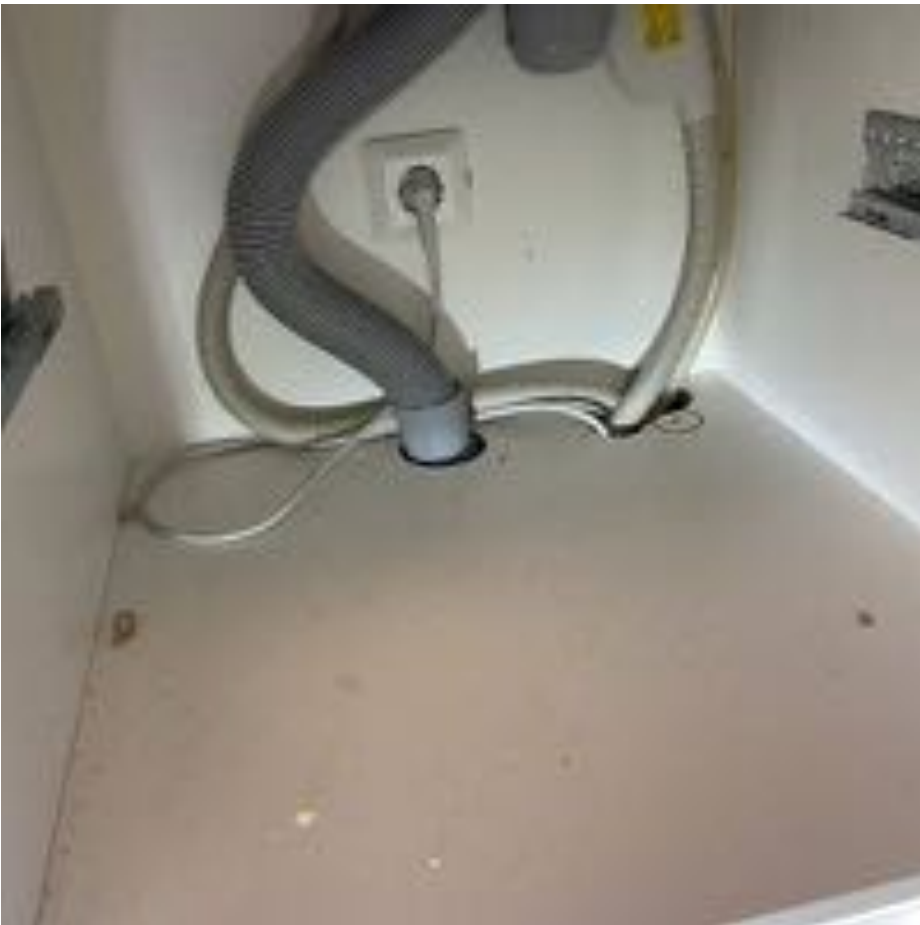
68. Keittiön allaskaapin mahdollisia vuotovesiä ei johdeta hallitusti näkyville. *Suositellaan keittiön allaskaapin tiivistämistä tai vuotohälyttimen asentamista allaskaapin alle/lattialle mahdollisten vuotovesien havaitsemiseksi.*

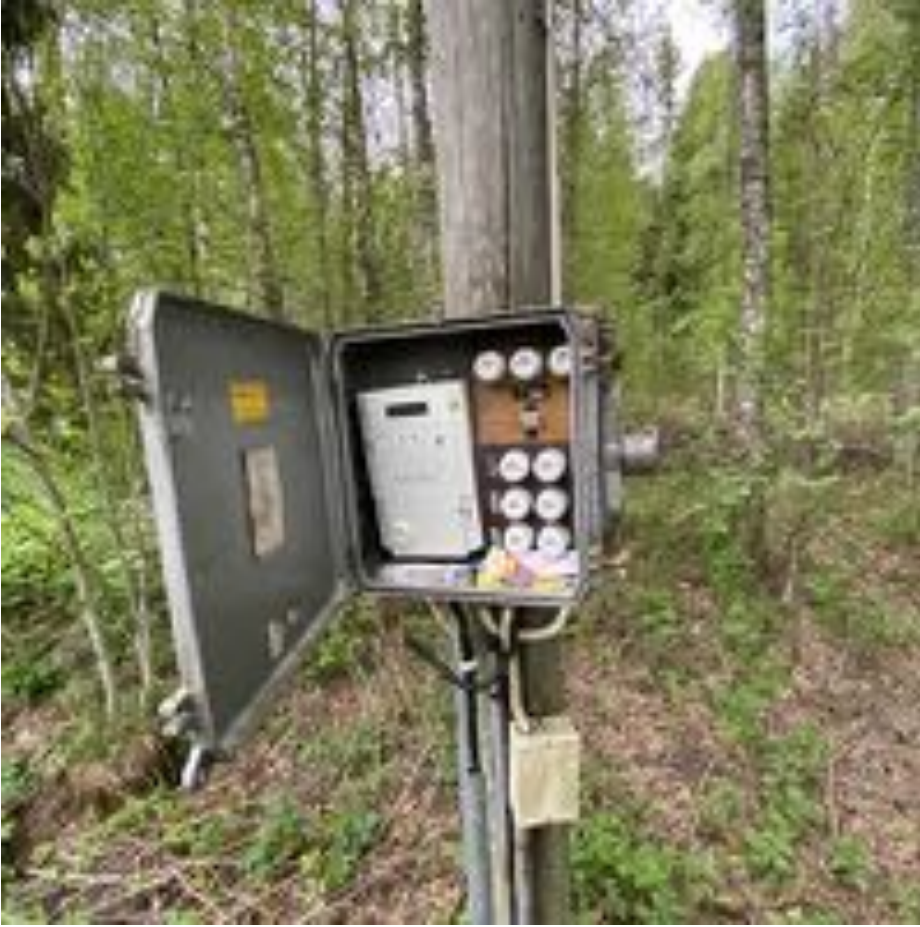
76. Yleiskuva tonttikeskuksesta/
mittarikeskuksesta.

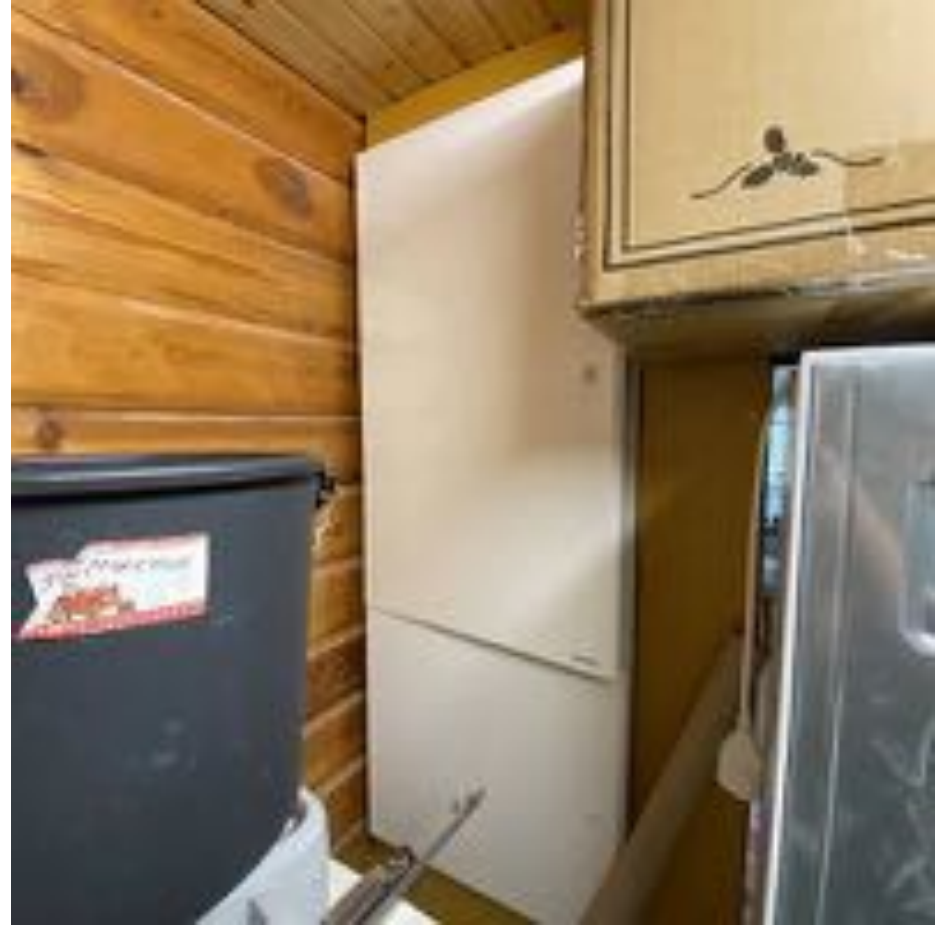
77. Yleiskuva: Ryhmäkeskus on suojattu
määräysten mukaisesti.

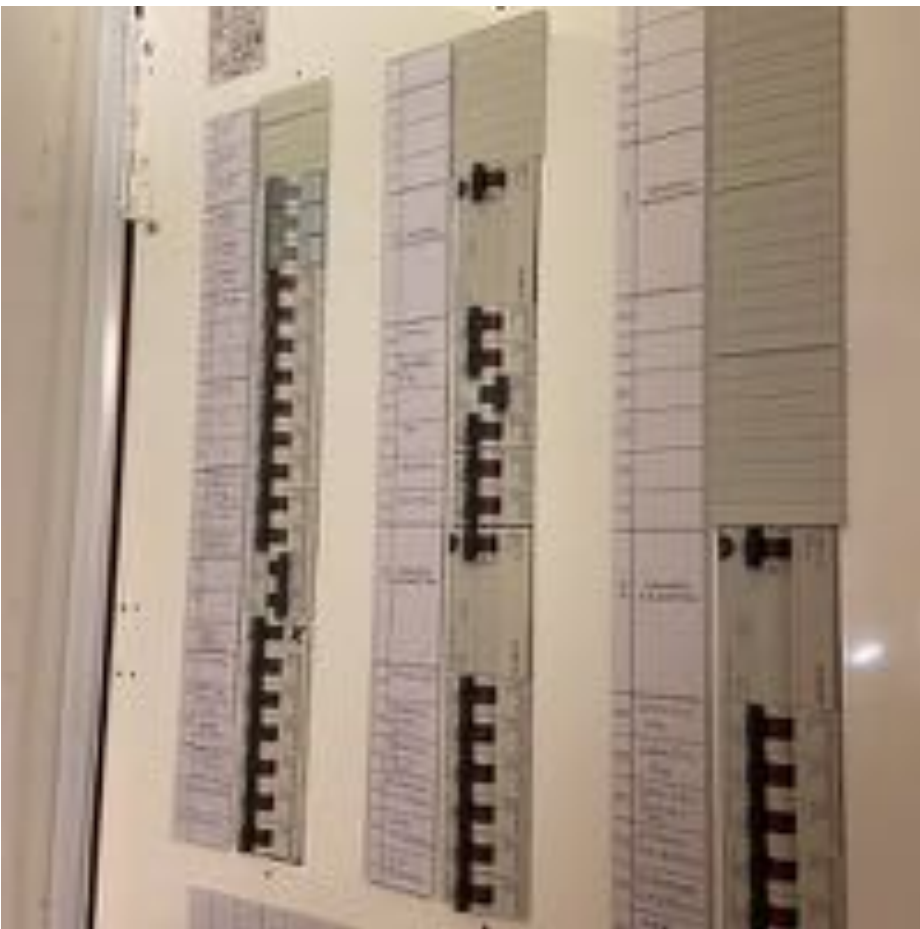
78. Yleiskuva: Sähkökeskuksen nimikyltit ovat
selkeät ja helposti luettavissa.

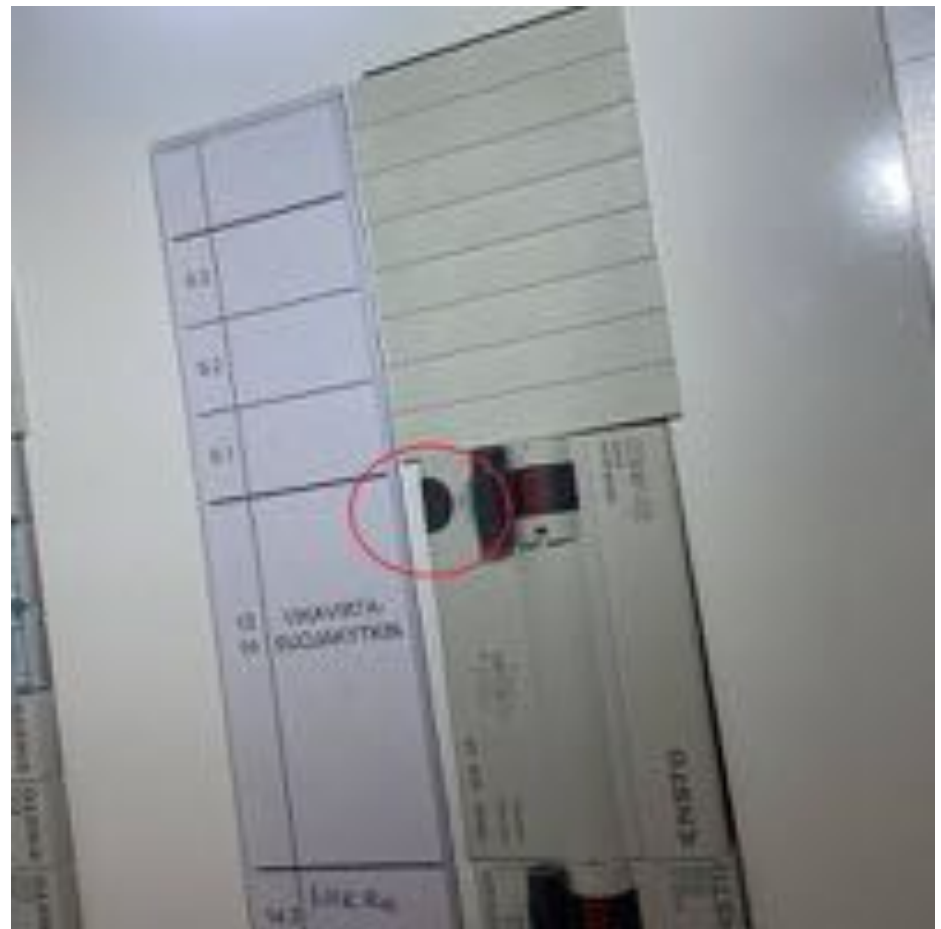
79. Yleiskuva: Asunnon vikavirtasuojakytkimien
toiminta testattiin tarkastuksen aikana. Oikein
toimiva suoja laukeaa testipainikkeesta ja
katkaisee virran sen takana olevista piireistä ja
sähköllä toimivista laitteista.
Vikavirtasuojakytkimien toiminnassa ei havaittu
puutteita.

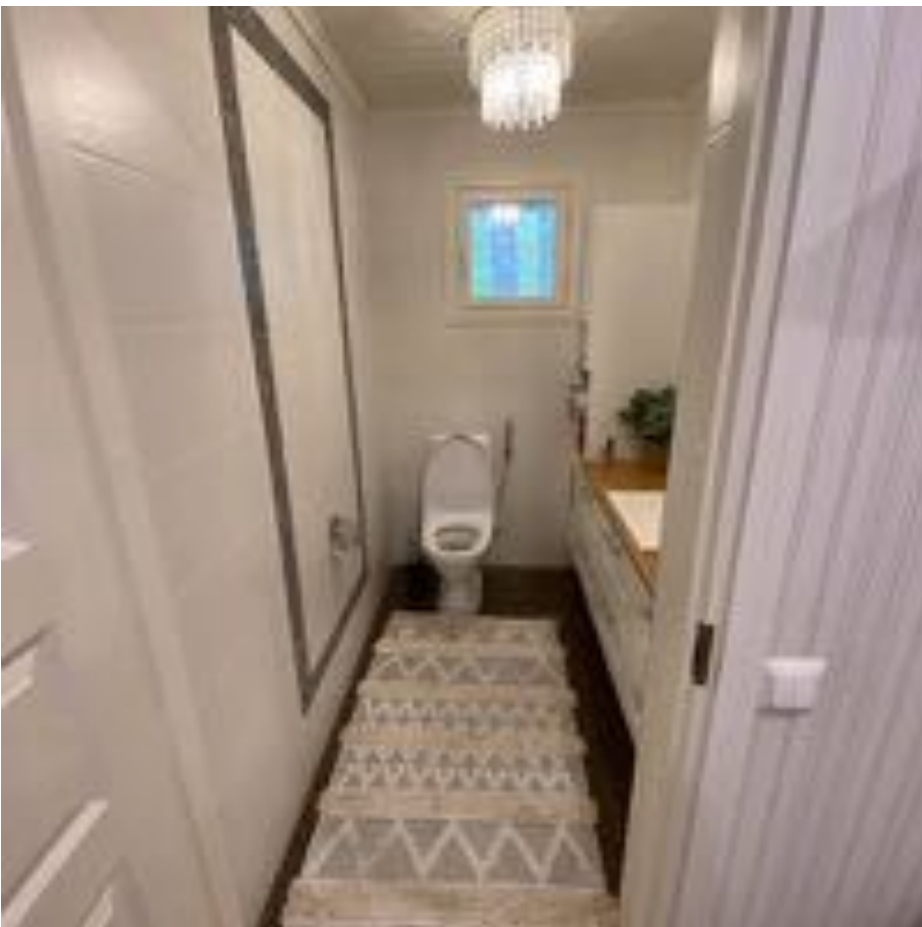
83. Yleiskuva alakerran wc-tilasta.

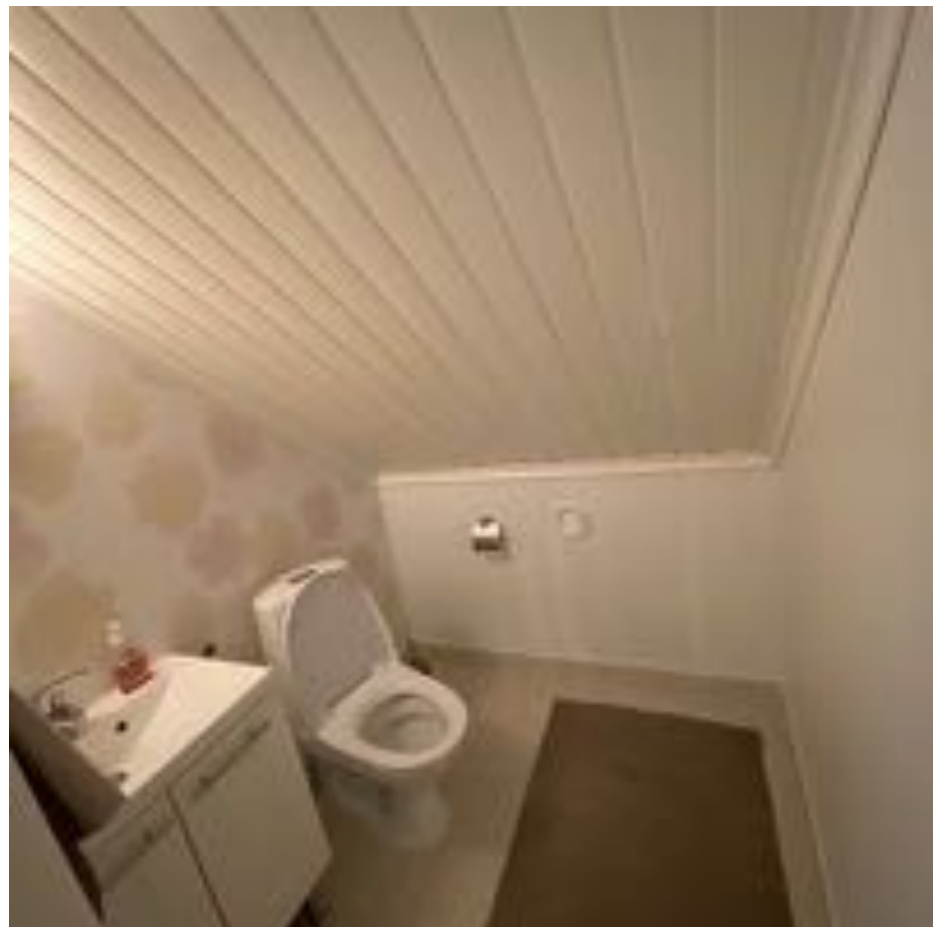
84. Yleiskuva yläkerran wc-tilasta.

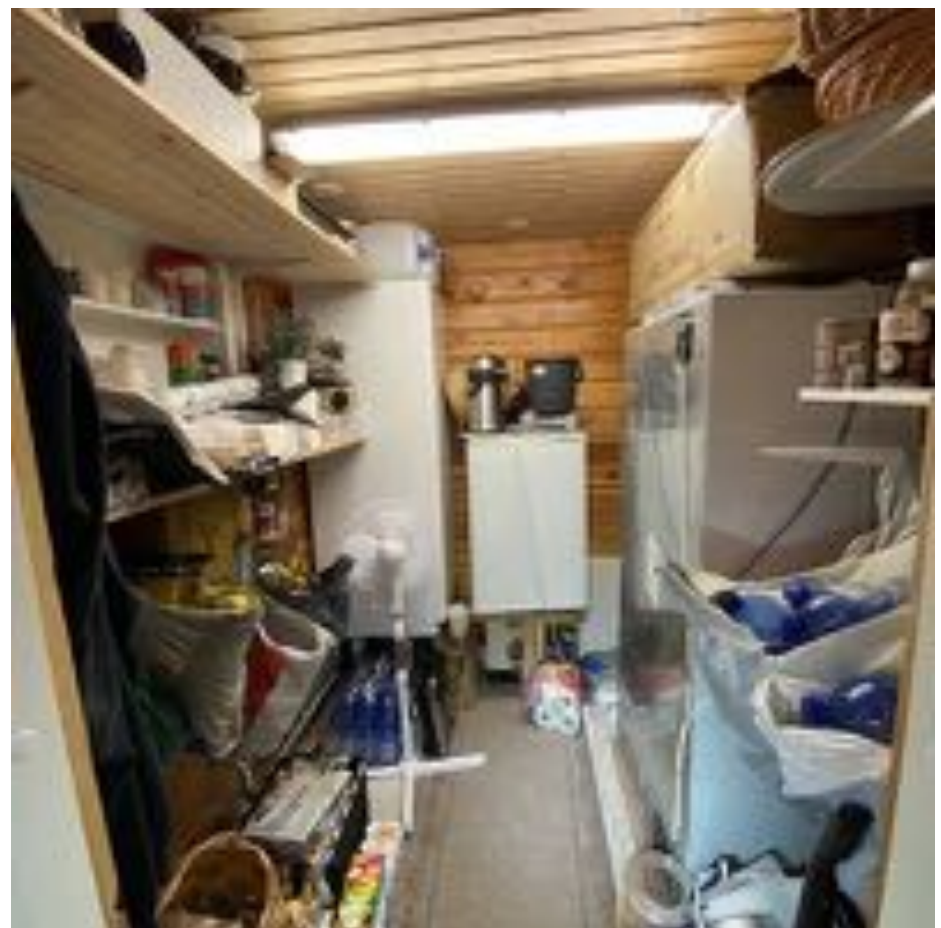
88. Yleiskuva alakerran teknisestä tilasta.

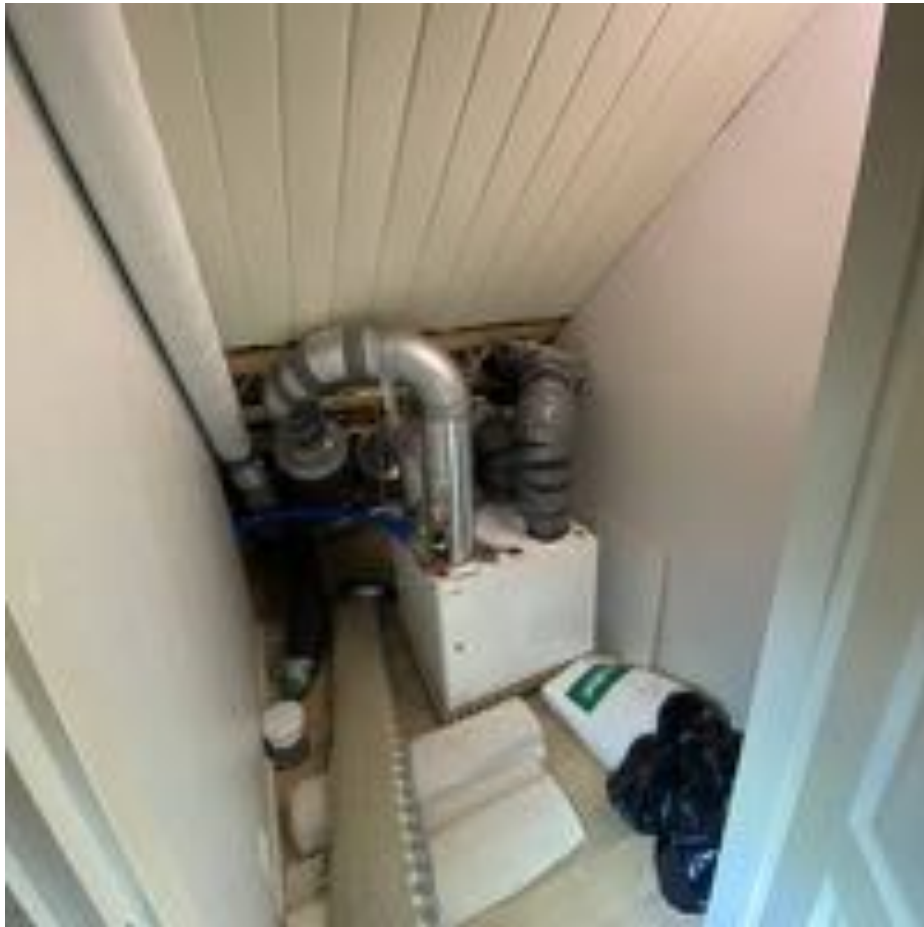
89. Yleiskuva yläkerran teknisestä tilasta.
