Kuntotarkastusraportti

Esimerkkitie 1

Katuosoite	Esimerkkitie 1
Kaupunki	00100 Esimerkkikunta
Tarkastuspäivä	15.5.2023
Tarkastuksen tarkoitus	Asuntokauppa
Kohteen käyttötarkoitus	Asuinrakennus
Rakennuksen tyyppi	Omakotitalo
Toimeksiantajat	Matti Meikäläinen
Kohteen omistajat	Matti Meikäläinen
Tarkastaja	Paavo Partanen (RI) paavo.partanen@serviz.fi 0406203663
Läsnäolijat	Matti Meikäläinen (omistaja) Mikko Möttönen (ostajaehdoka) Taru Tehokas (kiinteistönvälittäjä) Paavo Partanen (kuntotarkastaja)
Säätila	Puolipilvinen
Ulkoilman lämpötila	21.0 °C
Ulkoilman kosteus	32.0 % (5.9 g/m ³)
Sisäilman lämpötila	22.8 °C
Sisäilman kosteus	33.4 % (6.8 g/m ³)
Sisäilman kosteuslisä	0.9 g/m ³ (suositus korkeintaan 3 g/m ³ asuinhuoneistoissa)
Ilmoitettu rakennusvuosi	2013
Milloin kohde on siirtynyt nykyiselle omistajalle	2019
Huoneistoala	159 m ²
Maanpäällisten kerrosten lukumäärä	2
Huonejako	6h + k + s/psh + wc + khh + tekninen tila
Käytetyt mittalaitteet	Pintakosteusosoitin Gann B 55 BL Ilmanlämpötila- ja kosteusmittari Gann BL Compact TF 3 Vesivirtamittari Onninen Vedenlämpötilamittari Testo 106 Savukynä (ilmanvaihto)

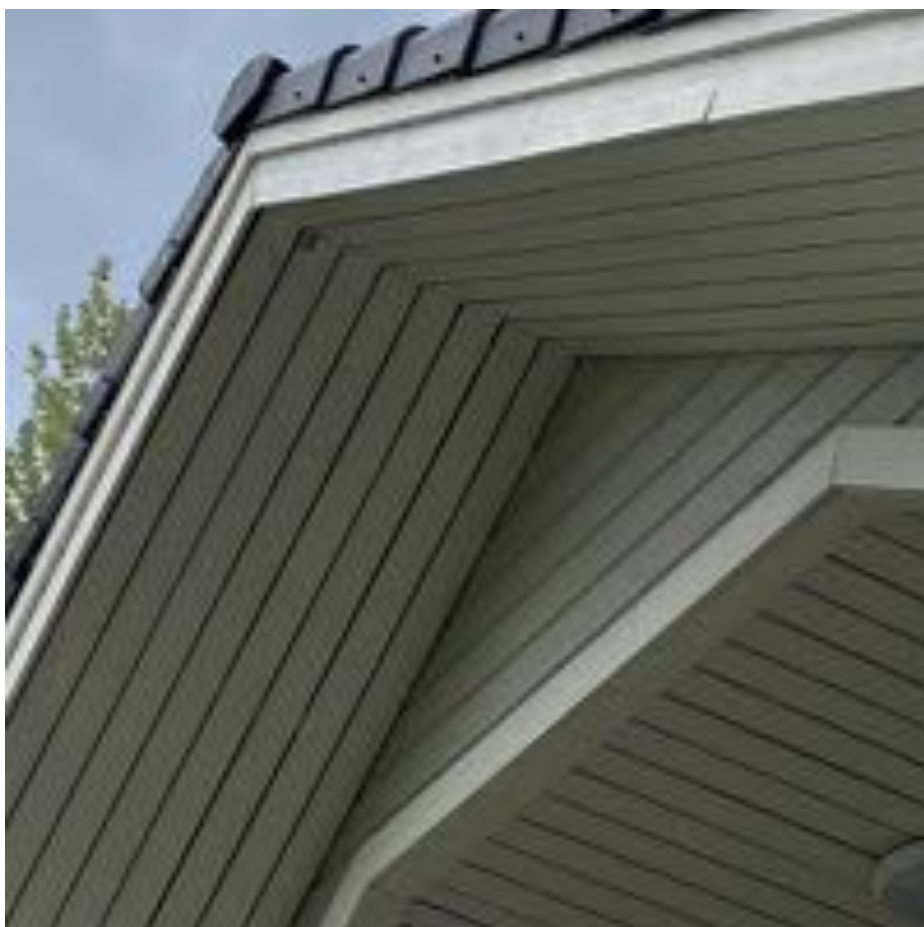
12. Yleiskuva: Räystään leveys on suositusten mukainen (leveä räystäs). Räystään tehtävänä on estää veden tunkeutuminen katto- ja seinärakenteisiin ja mahdollistaa yläpohjan tuuletus.

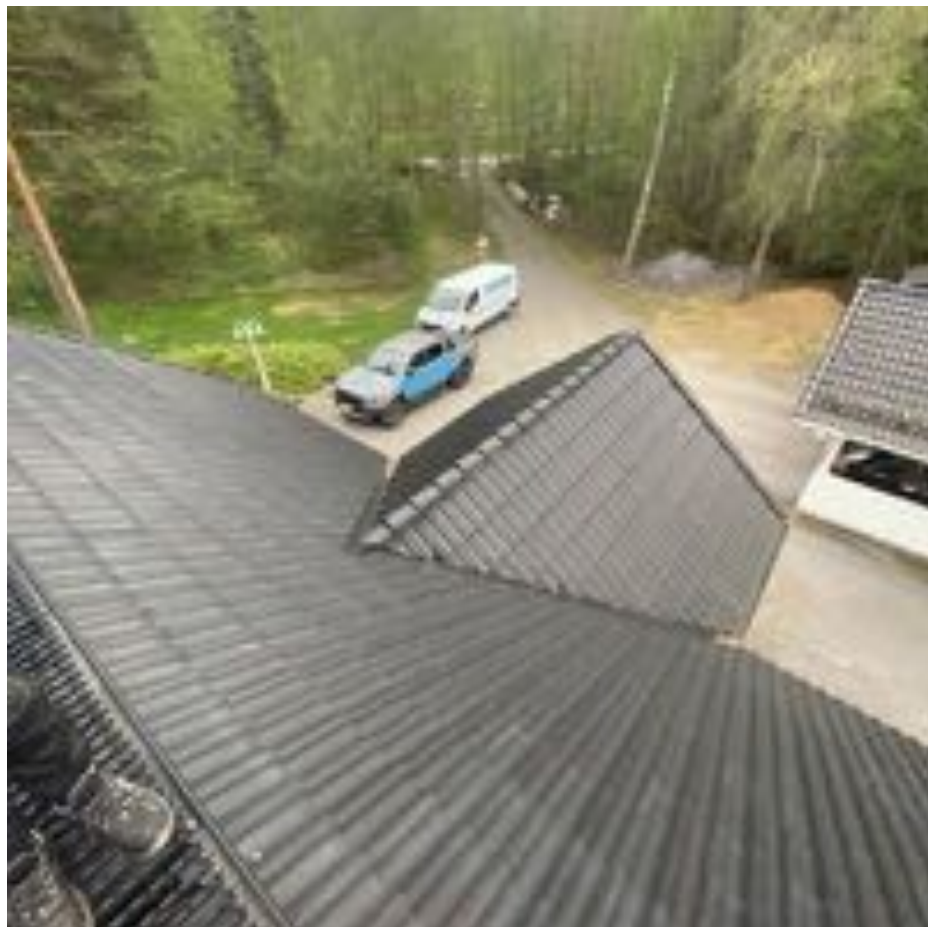
14. Yleiskuva: Katteen pinnoite on hyvässä kunnossa. Tiili muuttuu ajan myötä huokoiseksi ja kerää itseensä kosteutta ja herkemmin sammalta, jolloin tiili altistuu mm. pakkasrasitukselle. Suositellaan katteen säännöllistä huoltamista (puhdistamista) katteen pinnoitteen kestävyuden varmistamiseksi sekä katteen pinnoittamista tarpeen mukaan.

- Suositellaan katteen puhdistusta/pesua.
- Vesikourujen puhdistaminen likaantuneilta osin.
- Suositellaan tiivistekappaleen asentamista harjatiilien alle.
- Savupiipun betonisen kauluksen halkeaman korjaaminen/paikkaaminen.
- Seinätikkaiden puhdistaminen (turvallisuus).

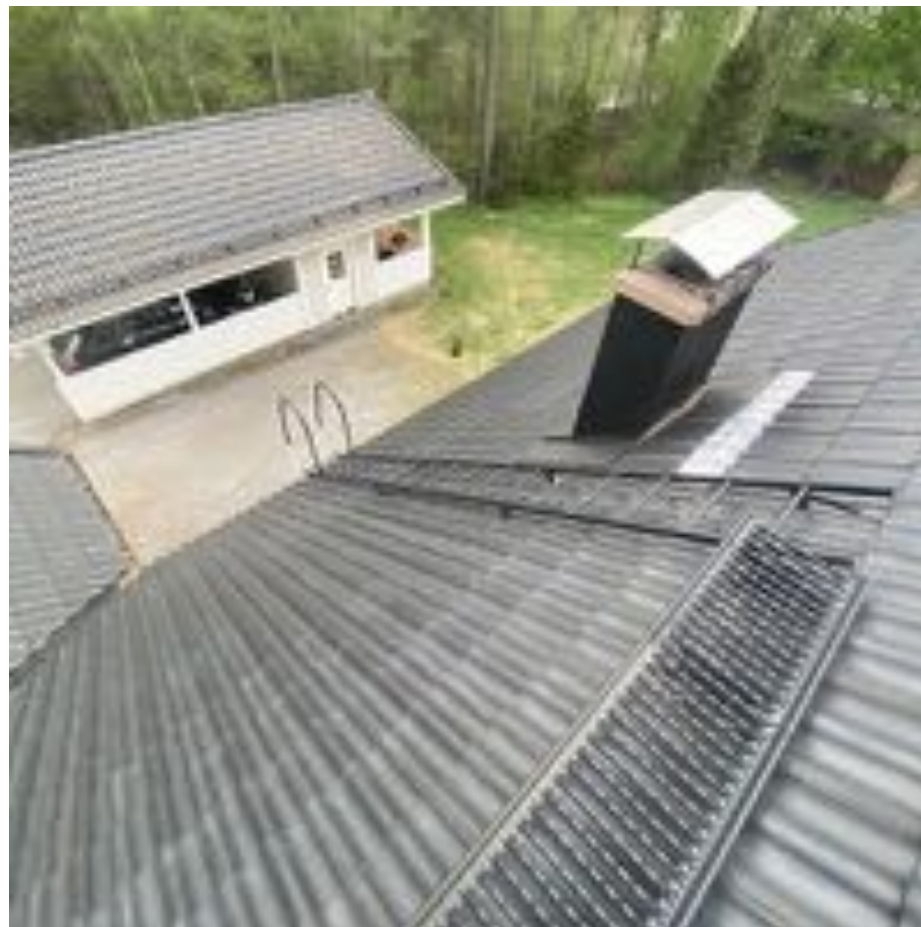
15. Yleiskuva: Kattotiilet ovat tarkasteltavilta osin kunnossa (ei havaittu halkeamia/rikkinäisiä tiiliä).

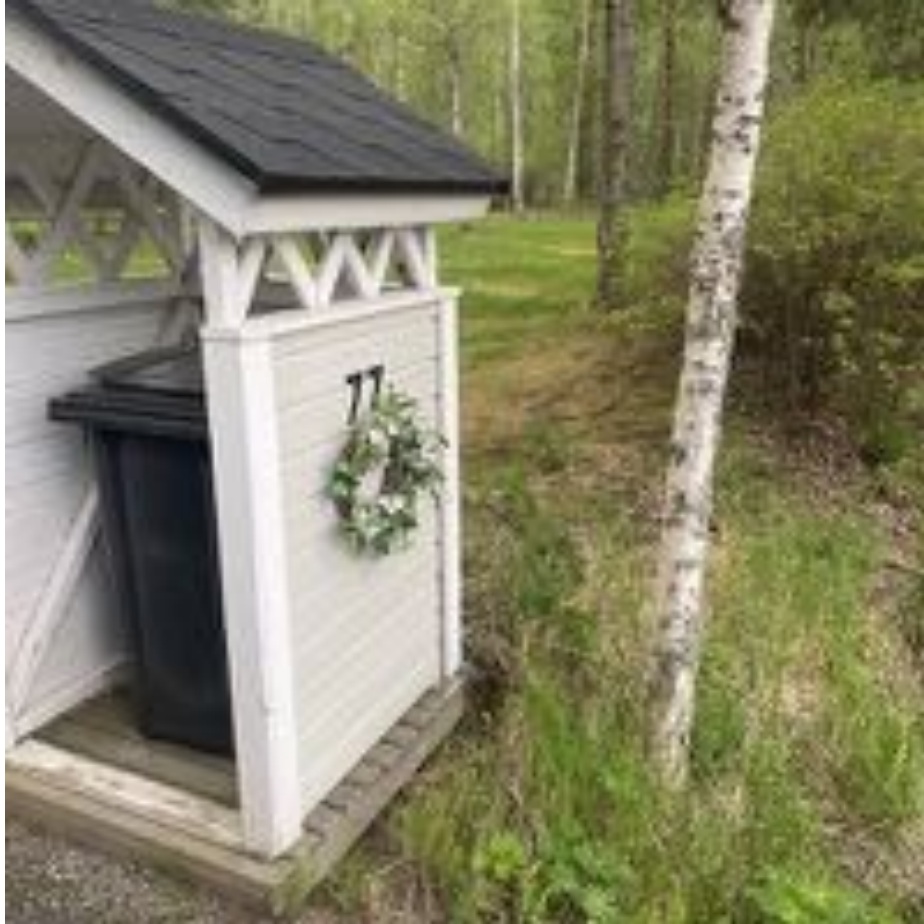
21. Yleiskuva: Asunnon osoitenumero on näkyvillä osoitetiellä. Onnettomuuden sattuessa osoitenumero helpottaa oikean kohteen löytämistä.

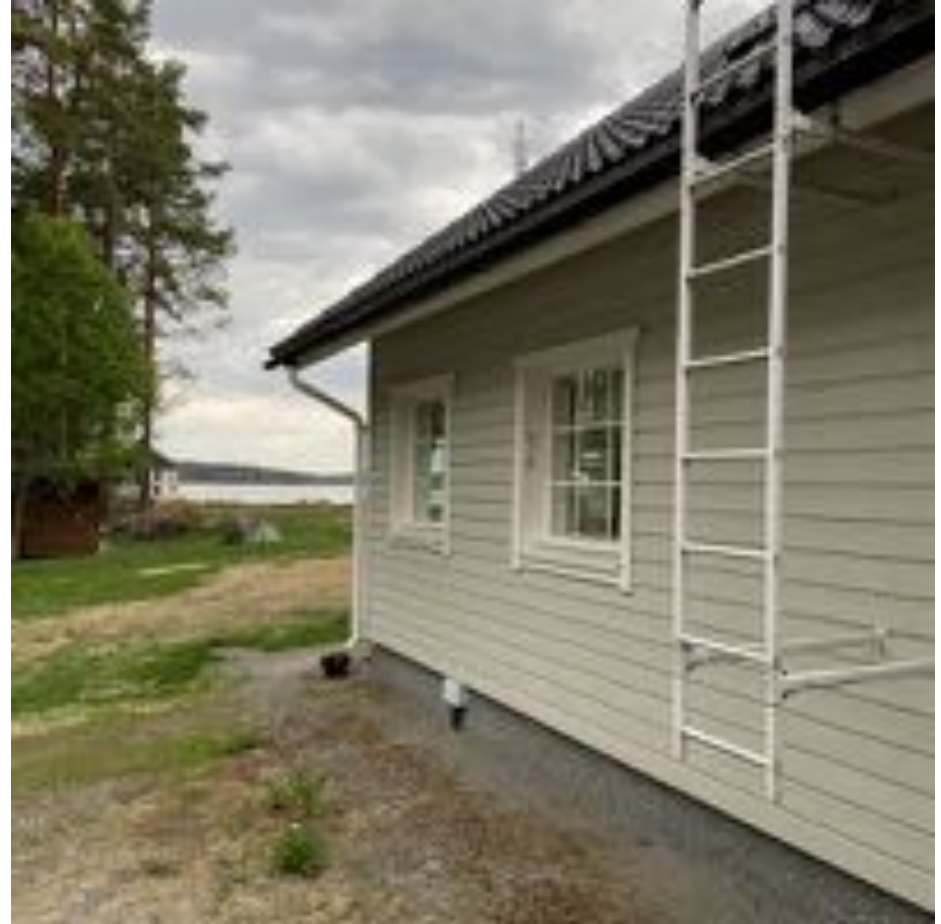
22. Yleiskuva: Ulkoverhous on hyvässä kunnossa. Vaihtelevissa sääolosuhteissa maalipinta kuluu ja maalin pinnoitteen tarjoama suoja alkaa aikanaan hävitä. Säännöllisellä huoltomaalauksella pidennetään puuosien elinkaarta.

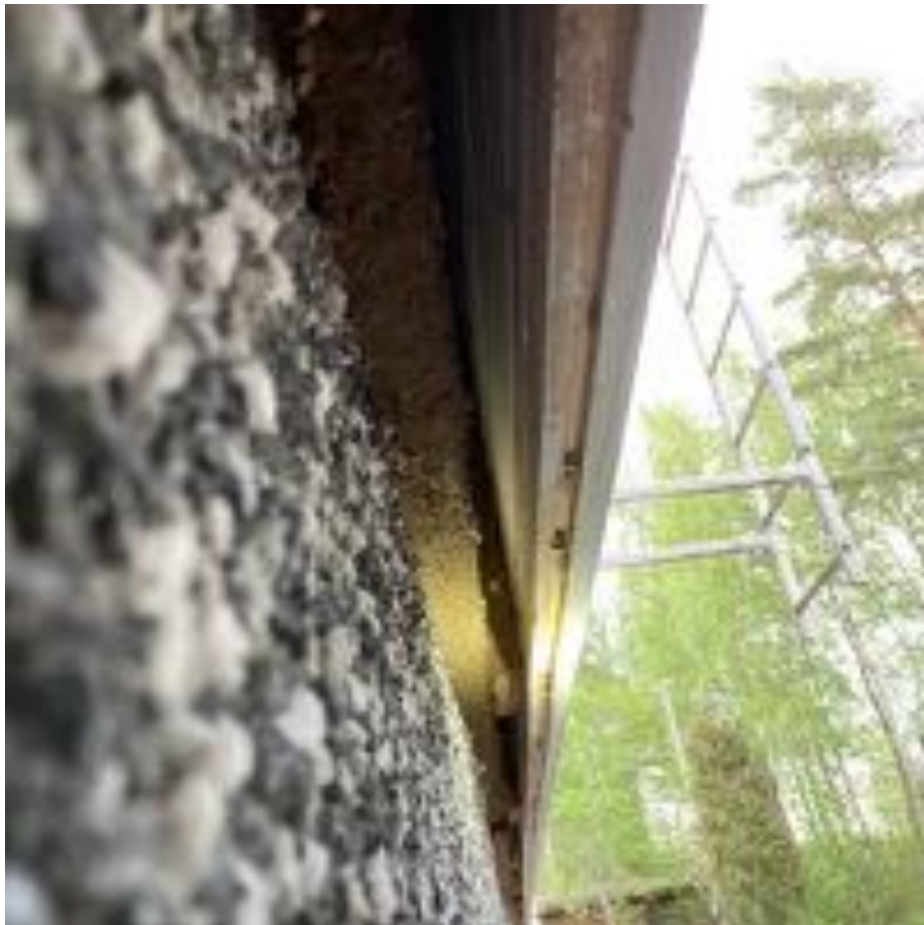
23. Yleiskuva: Ulkoverhouksen tuuletus on toteutettu suunnitelmien mukaisesti. Ulkoseinässä olevan tuuletusraon tarkoitus on poistaa julkisivun sisäpuolelle joko sisältä tai ulkoa tullut kosteus ja vesi rakennetta vaurioittamatta. Pintakäsittelyssä on kiinnitettävä erityistä huomiota lautojen alapään kunnolliseen suojaamiseen (maalauksella).

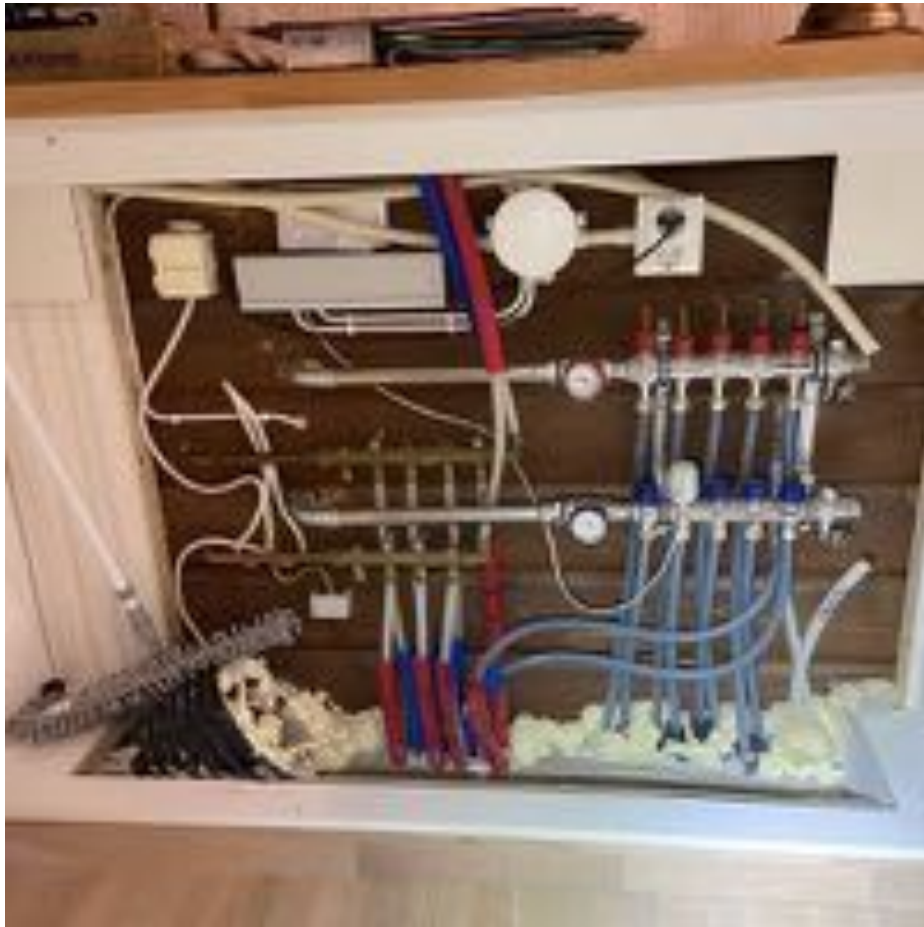
47. Toinen jakotukki on asennettu tilaan, jossa ei ole lattiakaivoa tai vedeneristystä (eteinen/aula). Suositellaan vuotohälyttimen/-ilmaisimen asettamista jakotukin yhteyteen mahdollisten vuotovesien havaitsemisen varmistamiseksi.

- Ilmalämpöpumpun ulkoyksikön kondenssi- ja sulamisvesi tulee poistaa hallitusti rakennuksen viereltä.
- Vuotohälyttimen/-ilmaisimen asettaminen eteisen/aulan jakotukin läheisyyteen.

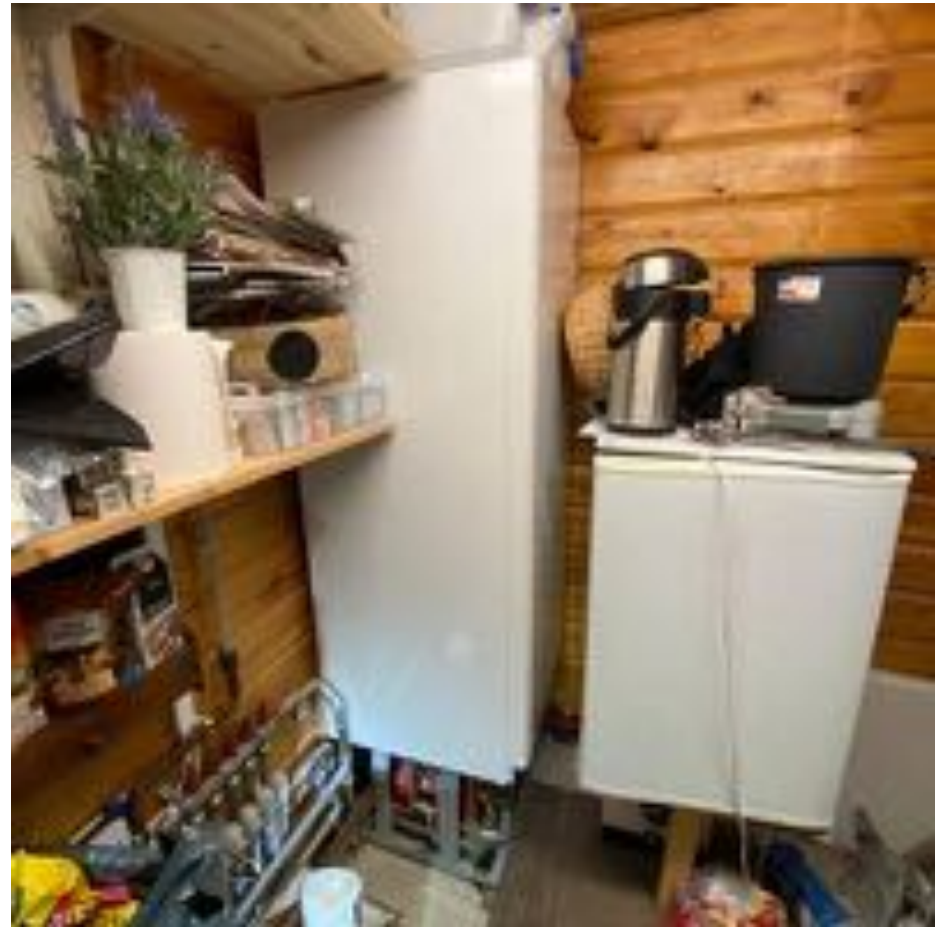
54. Yleiskuva sähkökattilasta.

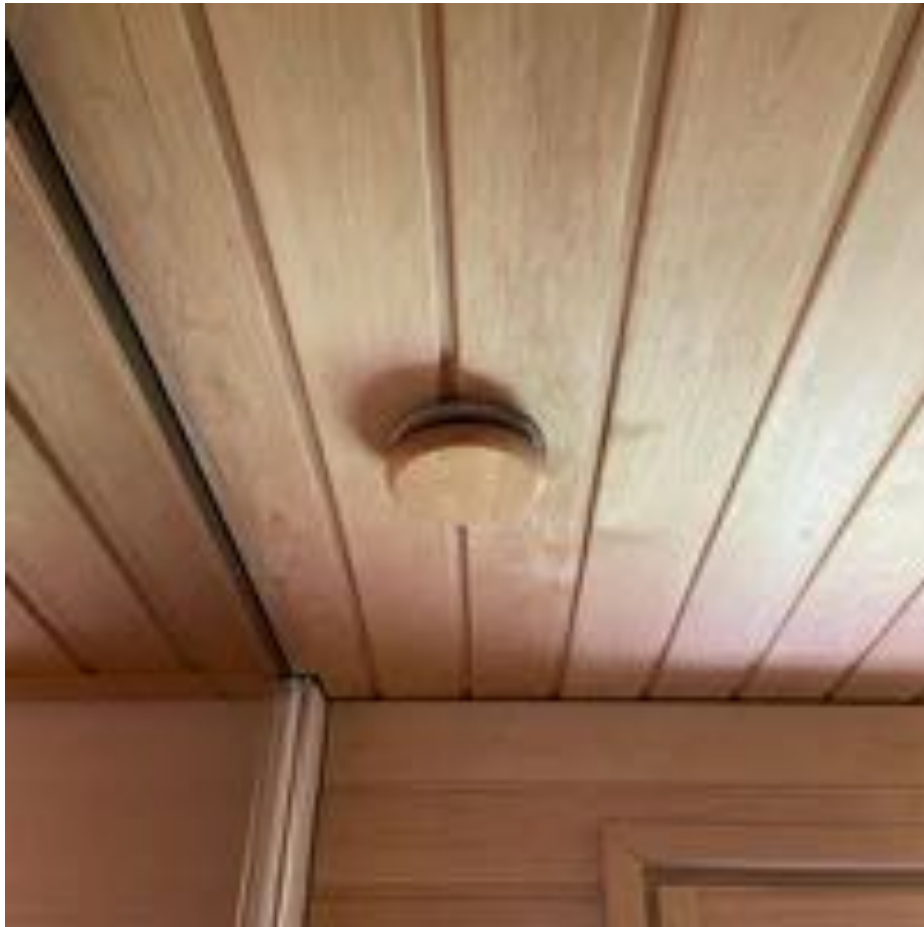
55. Saunan ilmanvaihtoventtiileiksi on asennettu venttiilit, joissa on säätömahdollisuus (painovoimaisen ilmanvaihdon venttiili). *Suosittelaaan koneelliseen ilmanvaihtoon tarkoitettujen venttiilien asentamista (KSO-S-100 ja KTS-100), suunnitelmien mukaisen ilmanvaihdon varmistamiseksi.*

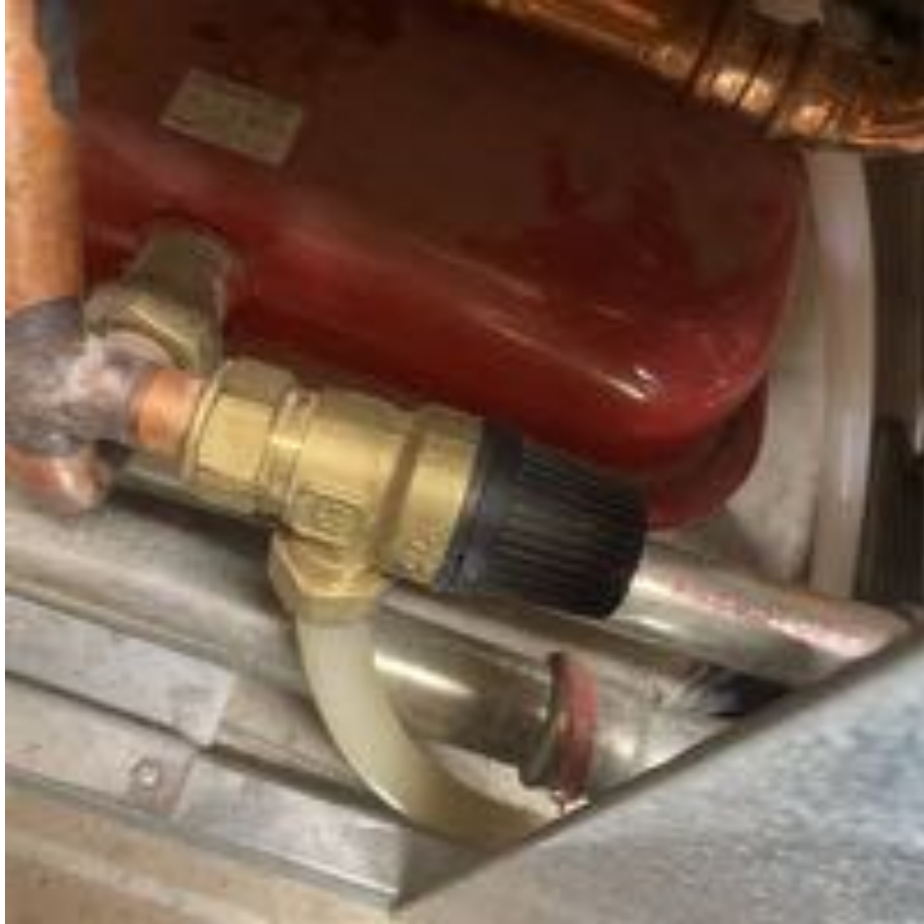
70. Sähkökattilan musta varoventtiili on epäkunnossa/jumiutunut (toimiva varoventtiili sulkeutuu itsestään kun siitä irroitetaan). Varoventtiilin koestus tapahtuu varoventtiilin jousikuormitettua nuppia kiertämällä vastapäivään. *Suosittelaa varoventtiilin uusimista.*

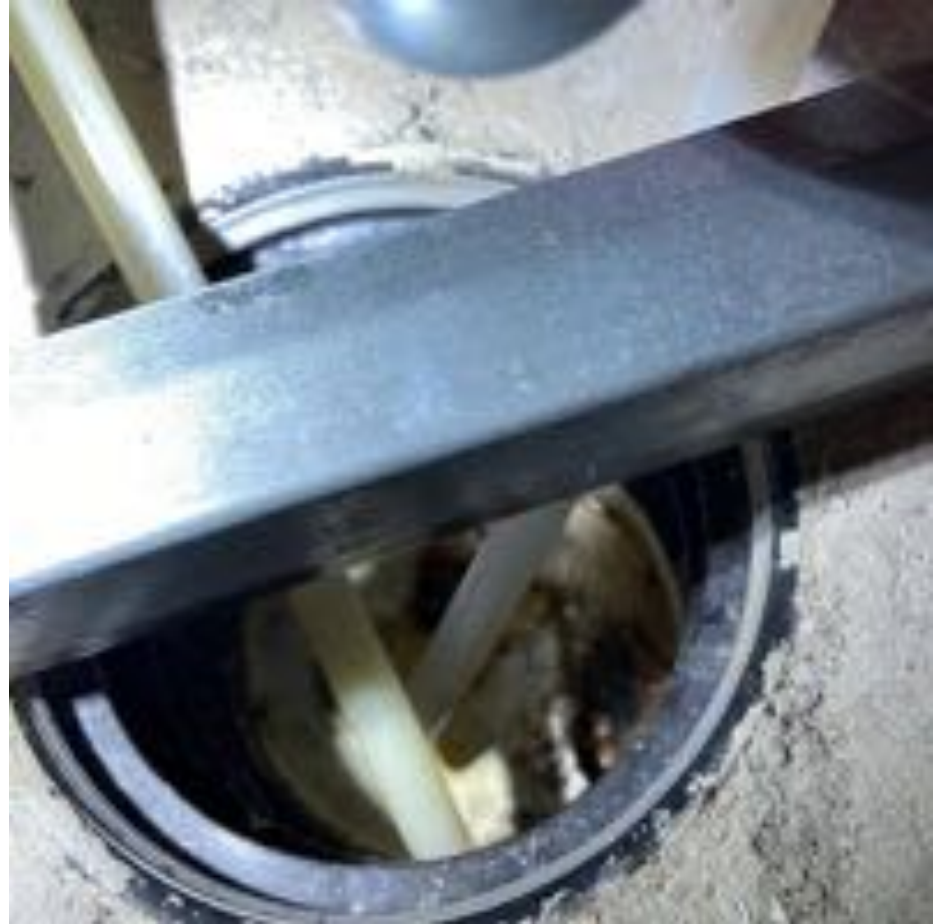
71. Yleiskuva: Sähkökattilan ylivuotovedet on viemäroity ohjeiden mukaisesti (kattilan alla olevaan lattiakaivoon).

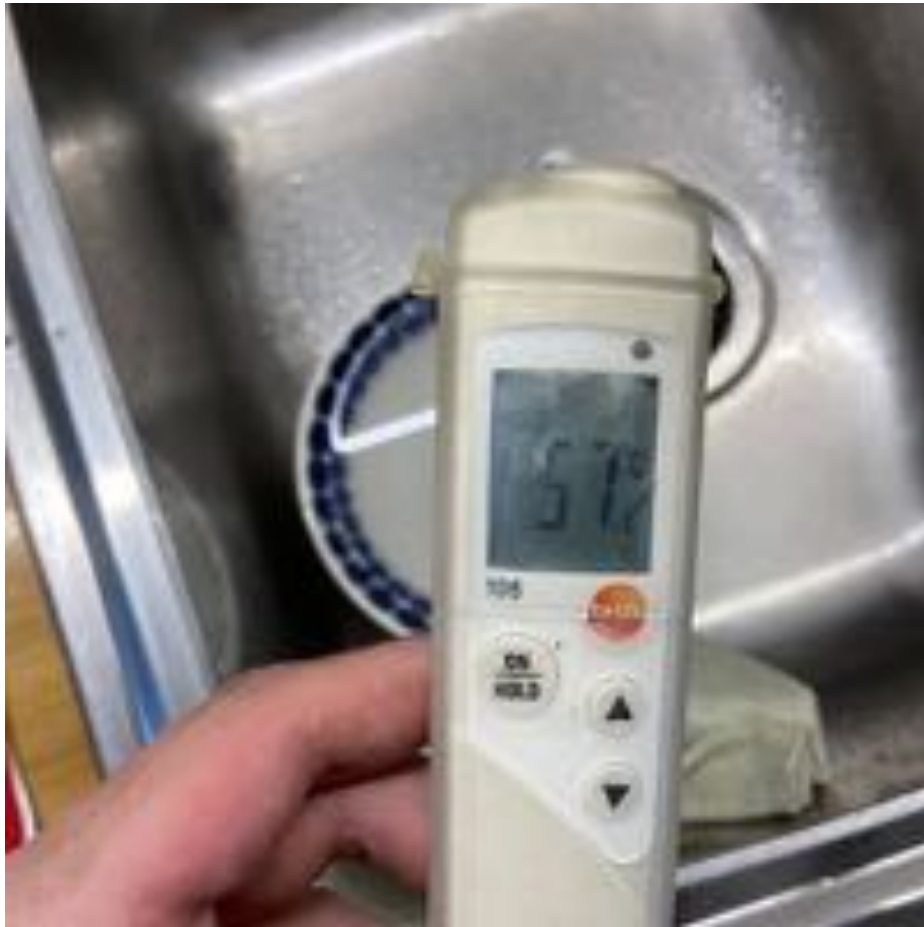
72. Yleiskuva: Tarkastushetkellä lämpimän käyttöveden lämpötila oli noin 57,2 °C (suositus 50 °C - 65 °C). Lämpimän käyttöveden lämpötila on oltava lämpimämpää kuin 50 °C jotta Legionellabakteeri ei pääse kasvamaan ja viileämpää kuin 65 °C turvallisuuden varmistamiseksi (palovammat).

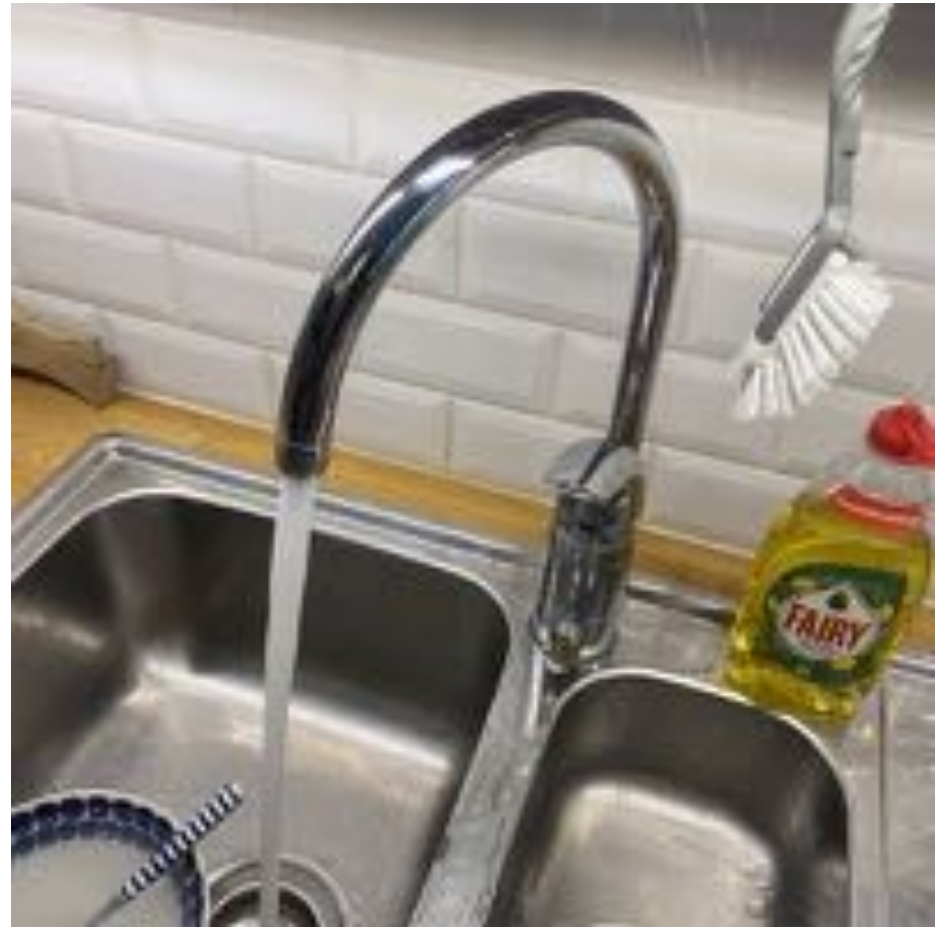
73. Yleiskuva: Sekoittajien vedenvirtaamissa ei havaittu oleellisia eroja ohjearvoihin. Suositusvirtaama suihkuille, kodinhoitohuoneen ja keittiön sekoittajille on 12 l/min ja käsienpesuallaiden sekoittajille 6 l/min.

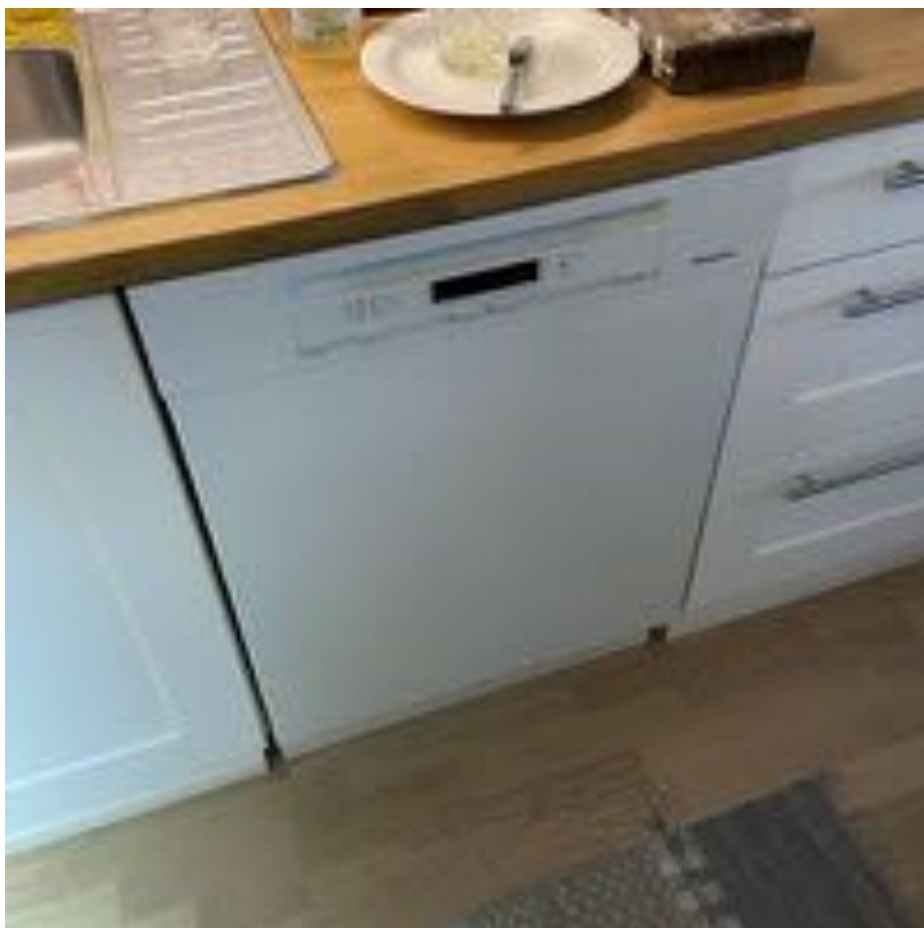
74. Yleiskuva: Astianpesukoneen alle on asennettu ohjeiden mukaisesti vuotokaukalo.

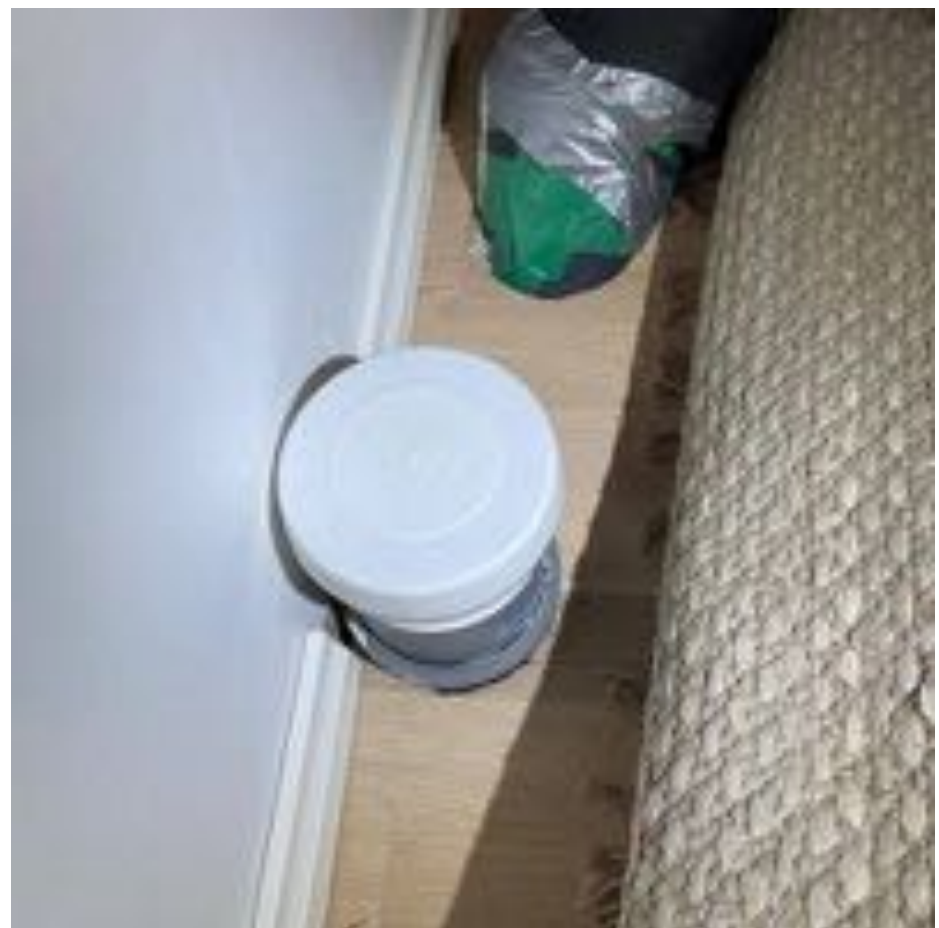
75. Yleiskuva: Havaintojen perusteella viemärin tuuletusputki on asennettu yläkerran tekniseen tilaan. Tuuletusputken päähän on asennettu alipaineventtiili, joka ehkäisee epämiellyttävien hajujen leviämisen asuintiloihin viemäriverkostosta.

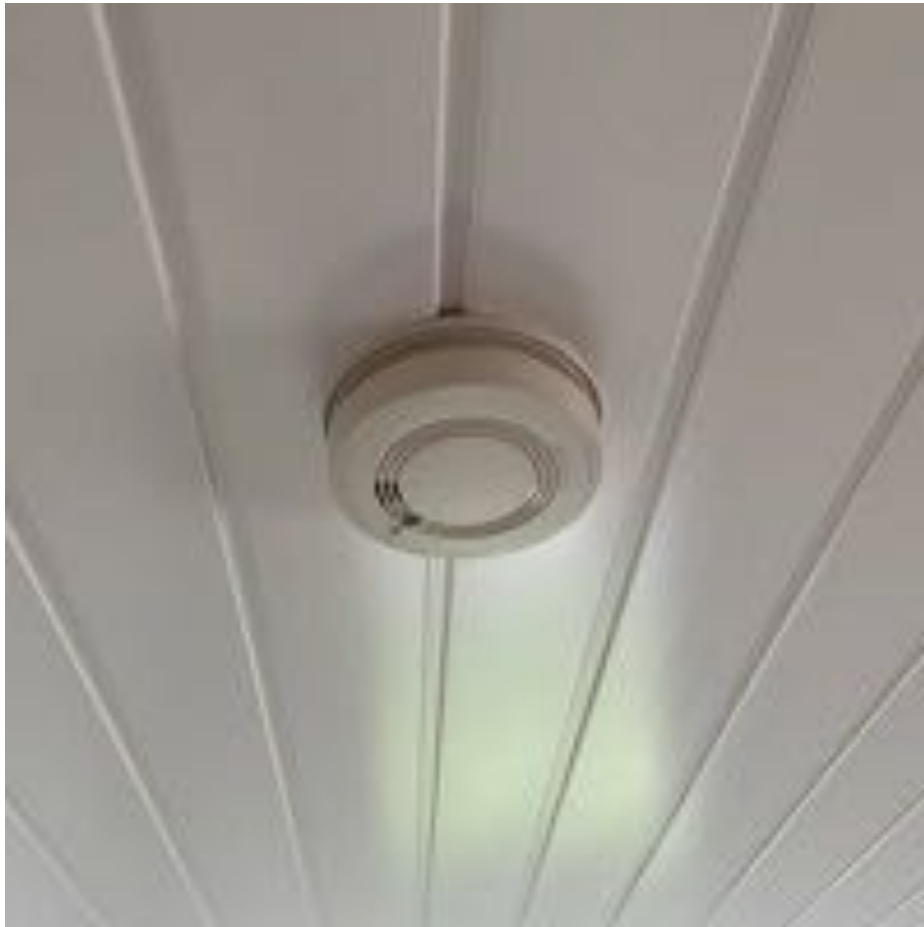
80. Yleiskuva: Asunnossa on paristokäyttöinen palovaroitinjärjestelmä. Asukkaan tulee huolehtia, että asunnon jokaisen kerroksen tai tason alkavaa 60m² kohden on oltava vähintään yksi palovaroitin. Palovaroitinyksiköiden suositeltu vaihtoväli on 10 vuotta ja varoitin tulee asentaa alakattoon.

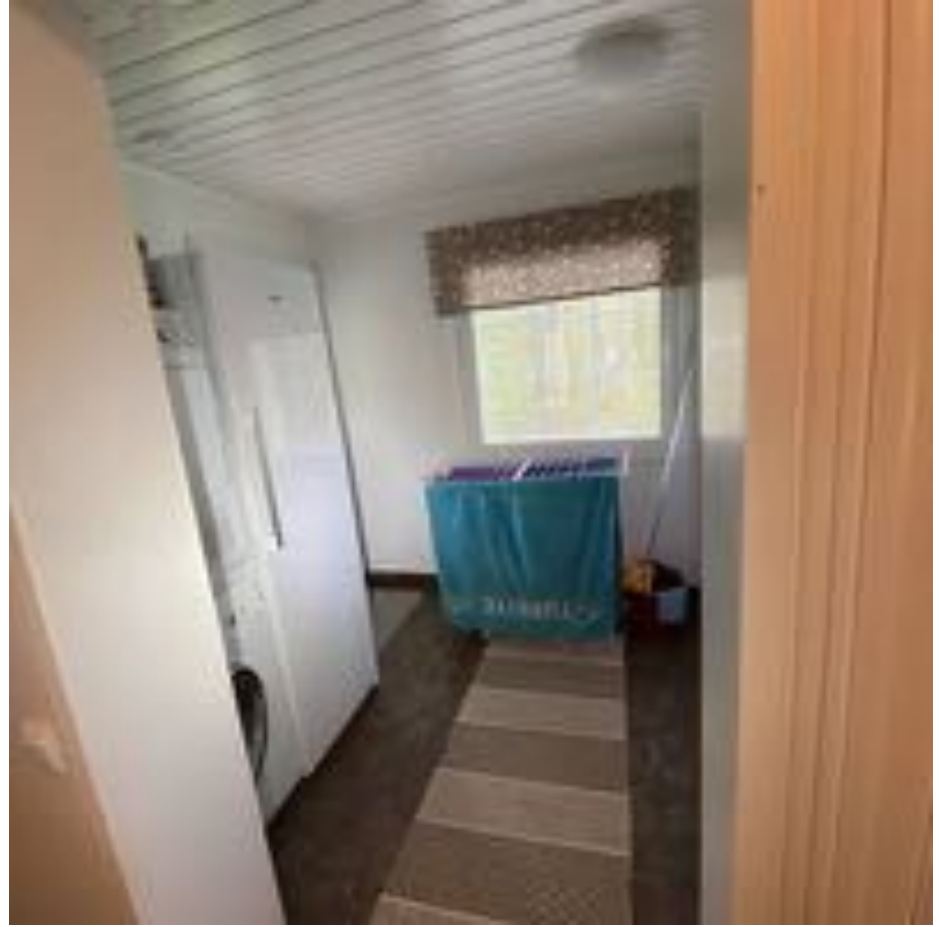
82. Yleiskuva kodinhoitohuoneesta.

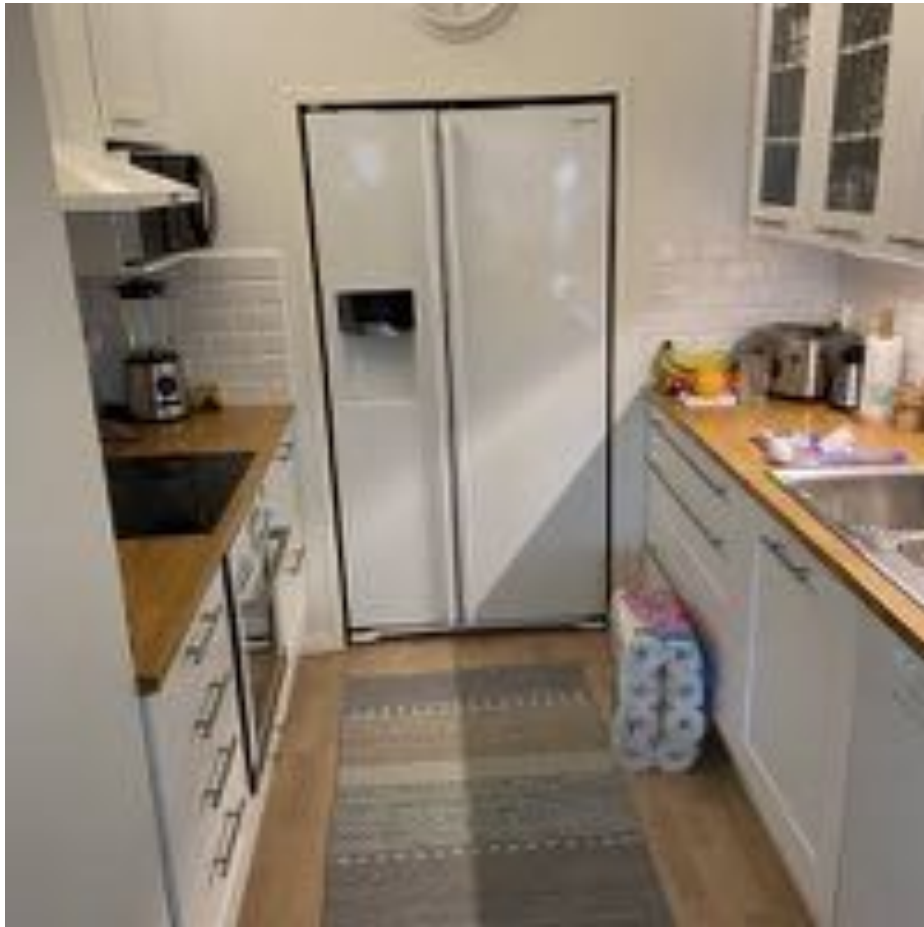
85. Yleiskuva keittiöstä.

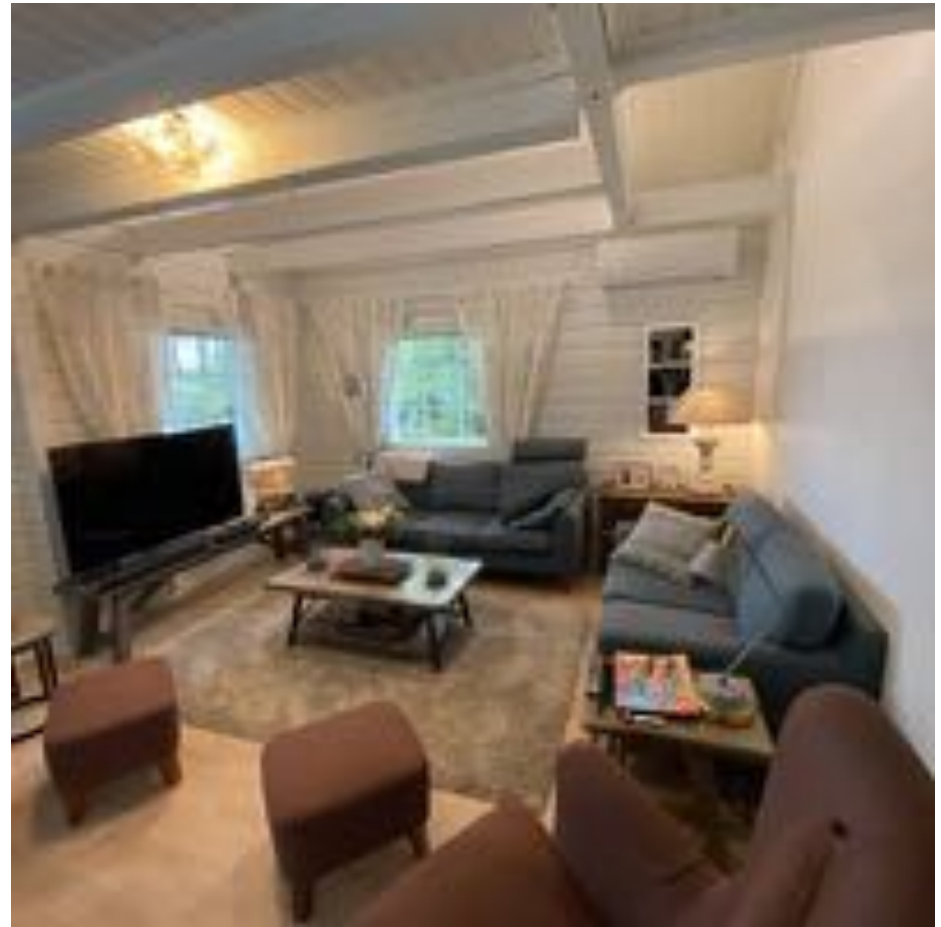
86. Yleiskuva olohuoneesta.
